Notification de sécurité produit URGENTE

Systèmes Philips Azurion R2.2.0, R2.2.1, R2.2.3, R2.2.5 et R2.2.6 Perte potentielle de fonctionnalité des rayons X

Avril 2023

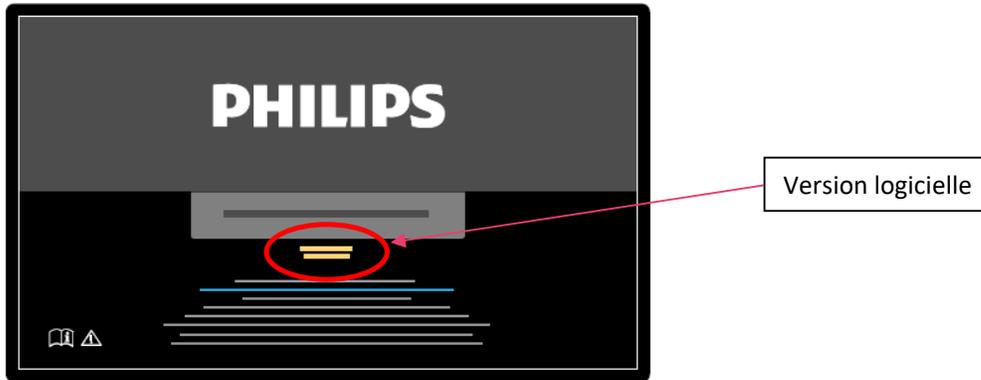
Figure 2 : Écran de démarrage du système

La version logicielle du système Philips Azurion peut être identifiée au démarrage (Figure 2).
