**Avviso di sicurezza URGENTE****Sistema Philips Azurion R2.2.0, R2.2.1, R2.2.3, R2.2.5 e R2.2.6  
Potenziale perdita di funzionalità dei raggi X**

Aprile 2023

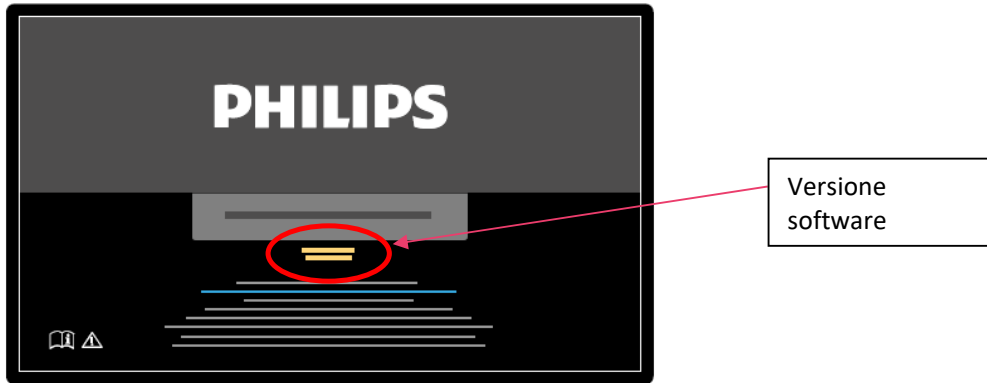
Figura 2: Schermata di avvio del sistema

La versione software del sistema Philips Azurion può essere individuata durante l'avvio (Figura 2).
