**Avis de sécurité
Bulletin Technique N° 023**

N° 023	Cliantèle cible Utilisateurs affectés	Date 20/02/2023	Nombre de pages 8
Produits affectés corpuls3	Numéros de série / Numéros de lot Aucune relation	Logiciel / Micrologiciel Version logiciel 3.2.x Version logiciel 4.0.x Version logiciel 4.1.x Version logiciel 4.2.x Version logiciel 4.3.0

Nous tenons par la présente à vous informer d'un avis de sécurité relatif aux versions logicielles 3.2.x, 4.0.x, 4.1.x, 4.2.x et 4.3.0 du dispositif corpuls3 ayant été installées sur un nombre limité de dispositifs.

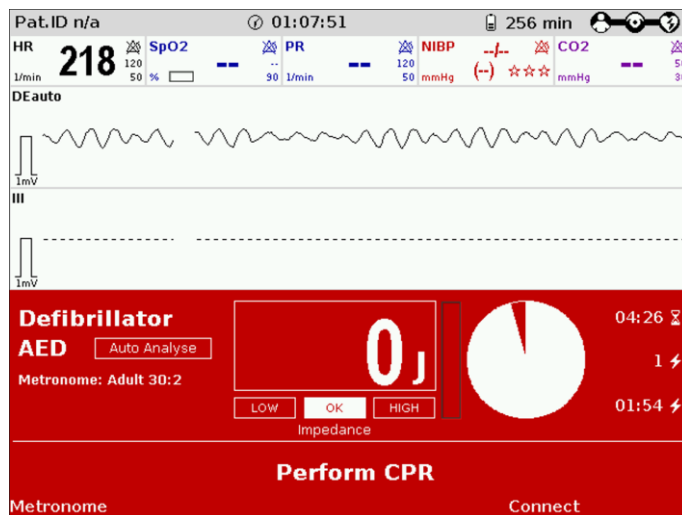
L'utilisation des fonctions de traitement en mode DSA en combinaison avec les paramètres « Auto Analyse », « Métronome » et de fréquences de RCP particulières qui dévient des réglages d'usine, peut entraîner l'échec de l'activation de la fonction de défibrillation dans de très rares cas. Lorsque l'erreur se produit, l'écran indique un niveau d'énergie de 0 joule et une temps depuis le dernier choc (également affichée sur le diagramme circulaire) de 1:54 (voir l'illustration suivante en Illustration 1). La dérivation d'ECG, paramètres inclus, est obtenue correctement.

L'analyse manuelle de l'ECG et la surveillance demeurent possibles.

Le traitement et l'administration d'un choc ne sont possibles qu'après le redémarrage du dispositif.

Illustration 1 : corpuls3 avec les versions logicielles 3.2.x, 4.0.x, 4.1.x, 4.2.x et 4.3.0 – En cas d'erreur, l'écran se fige

Si le comportement décrit pour le dispositif se produit, le dispositif doit être redémarré.

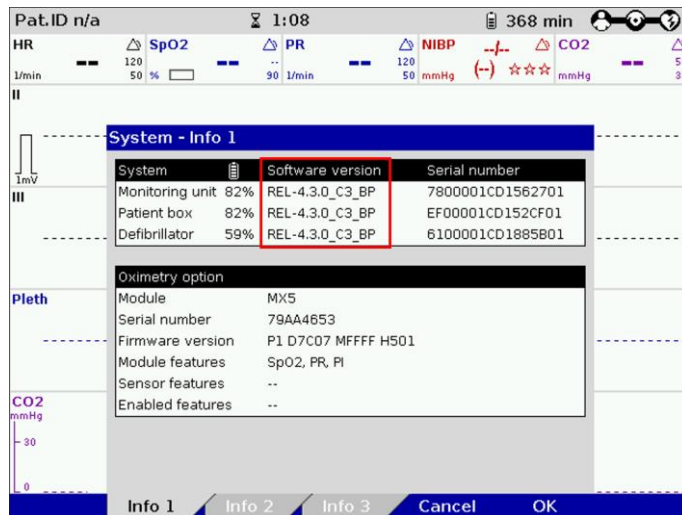
Version logicielle – elle peut être consultée dans les informations du système, menu principal « Système » ► « Info ».

Fig. 2: Informations du système - par ex. version logicielle 4.3.0

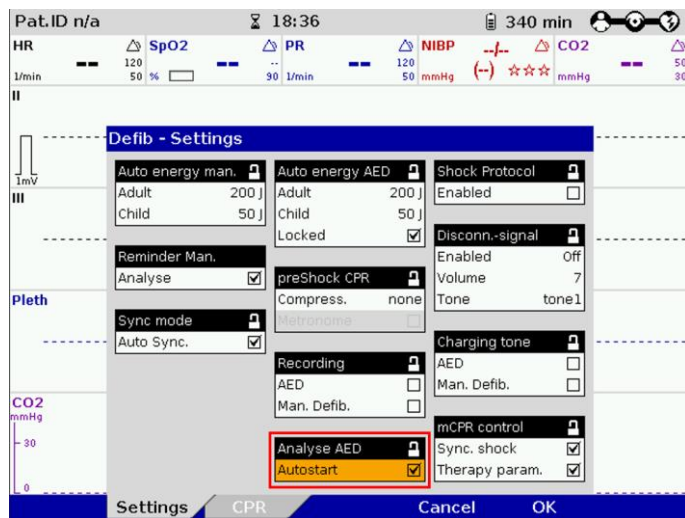
Auto Analyse – cette fonction peut être consultée dans les informations du système, menu principal « Défib » ► « Réglages ».

Fig. 3 : Défib - Réglages – Analyse DSA

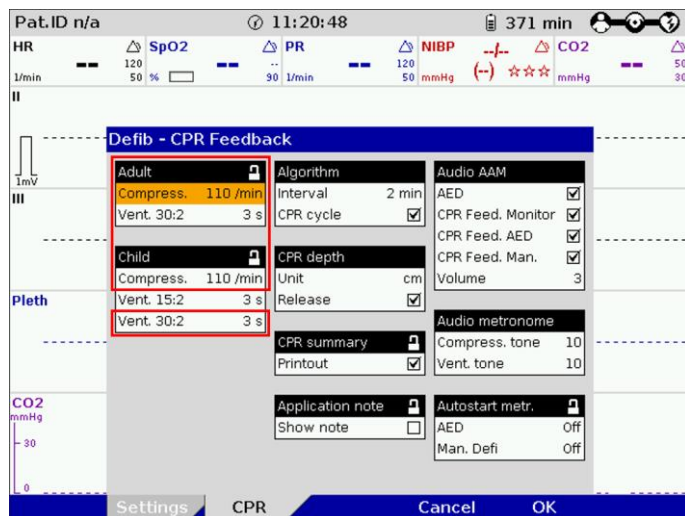
Réglages du RCP – ils peuvent être consultés dans les informations du système, menu principal « Défib » ► « RCP ».

Fig. 4 : Défib - RCP – Adulte / Enfant

La combinaison de réglages suivante ne doit pas être utilisée en cas de fonction « Auto Analyse » activée et de certains réglages du métronome :

Modes métronome	Fréquence de compression	Durée de la phase de ventilation
30:2	110 /min	3s
	100 /min	6s

Si cette configuration a été définie, elle doit être ajustée par l'utilisateur OPÉRATEUR.

Il est recommandé d'utiliser les réglages d'usine du dispositif.
