URGENTE AVVISO DI SICUREZZA

RICHIAMO DI DISPOSITIVO MEDICO

ATTACCO ICELOCK® – RILASCIO DELL'ATTACCO

Fonte – FA230301

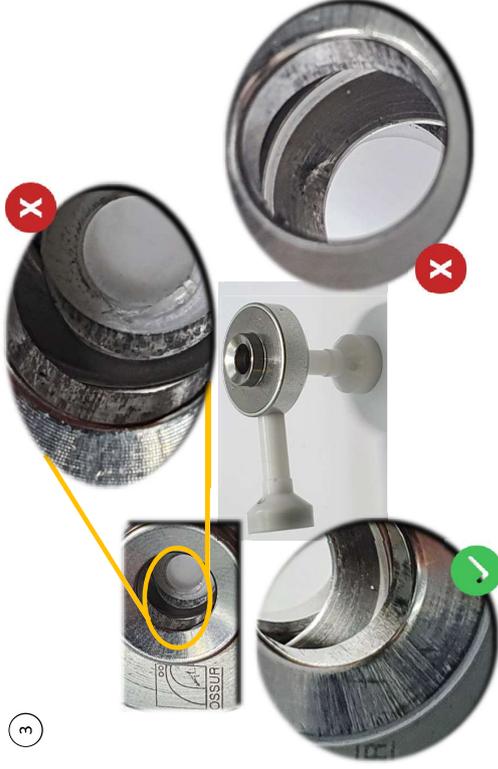
3

1. rimuovere l'attacco dall'invasatura (rimuovere il meccanismo di rilascio e l'imbuto)
2. Usare aria compressa per rimuovere lanugine e altre particelle
3. Ispezionare l'attacco sotto l'illuminazione, prestando particolare attenzione a:
interno dell'attacco, piatto di guida e piastra di attacco
4. Ispezionare il perno di collegamento, concentrarsi sulle 5 file prossimali dell'incastro (passare l'unghia sulla superficie, dovrebbe sembrare liscia)

NOTA: inserire il meccanismo di sblocco nella parte inferiore dell'attacco per visualizzare più facilmente le parti interne dell'attacco

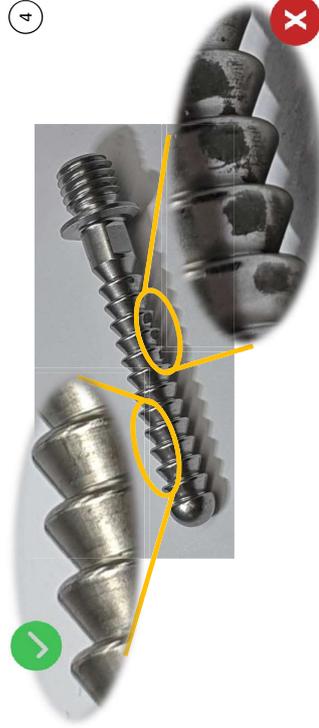
4

Usura inaccettabile

Materiale asportato dalla zona di contatto con il perno

Grandi rientranze, graffi o sgorbie

Superfici irruvidite

NOTA: solo una parte del perno può mostrare usura, indicando anche l'usura sul meccanismo di attacco.

Indipendentemente dalla parte che mostra segni di usura, l'attacco e il perno di collegamento devono essere sostituiti.

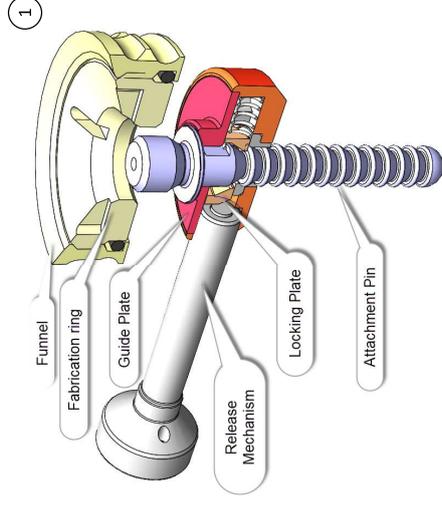
1

Usura accettabile:

Piccoli graffi e superficie lucida sul materiale (non irruvidita)

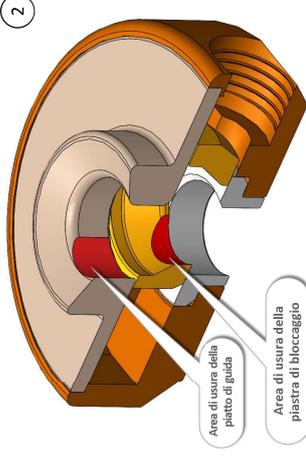
2

L'usura sul **piatto di guida** è generalmente concentrata ma può essere orientata diversamente dalla piastra della guida. L'usura verrebbe identificata come asportazione di materiale con graffi profondi visibili (vedere l'area rossa nell'immagine 2).

L'usura sulla **piastra di attacco** è concentrata principalmente in un punto e l'usura è visibile grazie alla rimozione del materiale e alla presenza di graffi (vedere l'area rossa nell'immagine 2).

La superficie lucida, diversa da altre superfici simili, è di solito accettabile in quanto è normale che si verifichi con parti in acciaio che si sfregano l'una contro l'altra. Le incisioni, i graffi e le scanalature di colore più scuro possono essere il segno di un'usura precoce dello strato protettivo esterno dell'acciaio, che può degenerare in un'usura peggiore.
