Change\_UFSK\_FSN\_500\_XLE\_kopfseitiges Absinken  
Liegefläche\_SN2000-4506\_230531\_it.docx

31.05.2023

## Informazioni sulla sicurezza

### Uso limitato di poltrone per trattamenti 500 XLE con numeri di serie 2000-4506

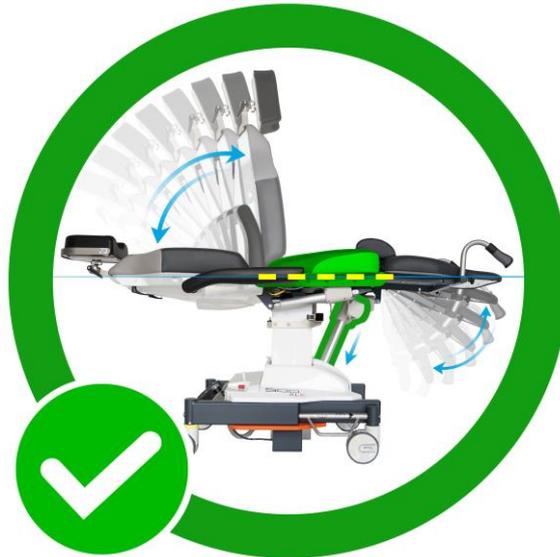
## Posizioni di stoccaggio sicure della 500 XLE (SN 2000 - 4506)

**ATTENZIONE!** La sezione del sedile deve essere in posizione orizzontale rispetto al pavimento (vedi cuscino verde), la guida della sezione del sedile rimane in posizione retratta (componente contrassegnato in verde). I movimenti di regolazione, ad esempio nella posizione di ripristino, sono ancora possibili (vedere le posizioni di regolazione dello schienale e della sezione gambe indicate in grigio).

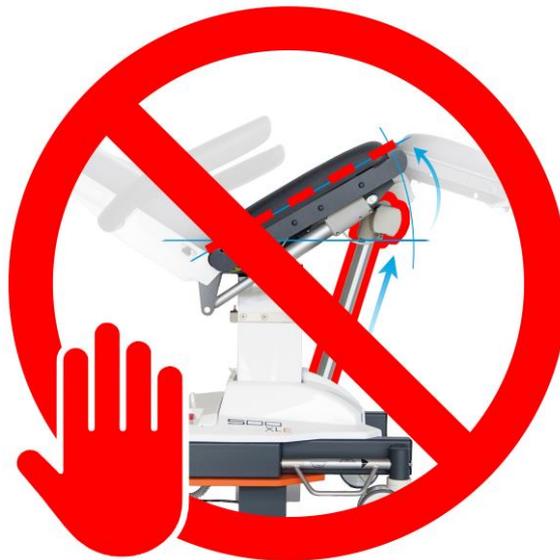
## VIETATO - Posizioni critiche di posizionamento!

**VIETATO!** È vietato inclinare la sezione del sedile estendendo la guida della sezione del sedile. Le posizioni memorizzate devono essere regolate.

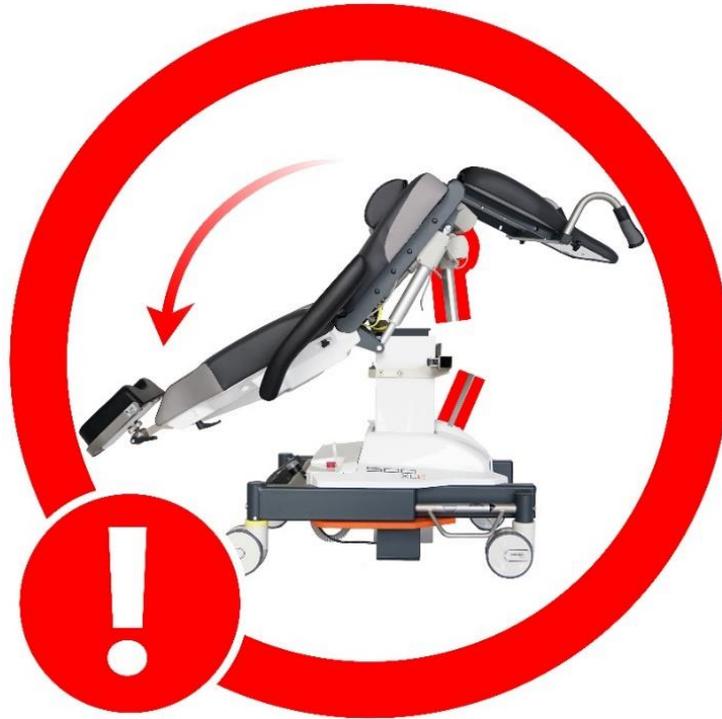
## ATTENZIONE - IL CASO PEGGIORE!

Il mancato rispetto delle posizioni di stoccaggio sicure può provocare, nel caso peggiore, la separazione della trasmissione del sedile.

Si raccomanda vivamente di sostituire l'azionamento del sedile al più tardi in occasione del prossimo controllo di sicurezza (intervallo di 12 mesi) e di rispettare il programma di manutenzione dei componenti rilevanti per la sicurezza.
