AGGIORNAMENTO ALL'URGENTE AVVISO DI SICUREZZA SUL CAMPO

Oggetto: Maggior potenziale di riduzione o mancata erogazione di energia durante la terapia ad alta tensione quando programmato AX>B

Urgente Avviso di Sicurezza

Riferimento Medtronic: FA1326

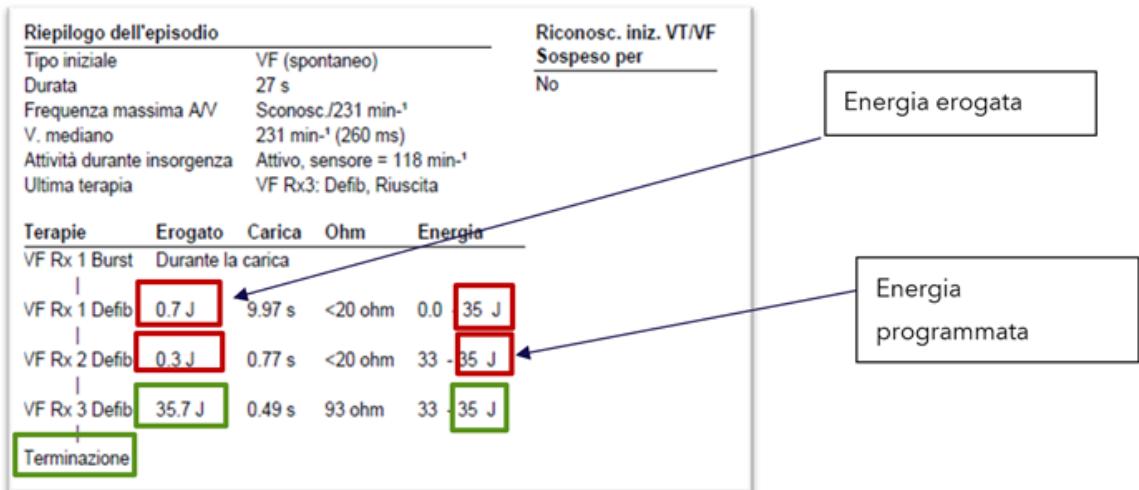
Nota: l'immagine seguente evidenzia un episodio in cui le terapie HV sono state erogate ad energia ridotta in modo intermittente (riquadri rossi).

Immagine esemplificativa della schermata che illustra shock a energia ridotta per un dispositivo Evera XT DR.

- **Contattare il rappresentante Medtronic di zona** se si osserva uno dei seguenti casi, che possono indicare un'anomalia legata al dispositivo o all'elettrocatetere:
 - Nel testo dell'episodio viene visualizzata una terapia HV a energia ridotta o nulla (indipendentemente dal percorso programmato).
 - Una diminuzione persistente di circa il 50% nelle misurazioni dell'impedenza di stimolazione degli elettrocateteri RA, RV e LV, che può indicare una maggiore possibilità che venga erogata una futura terapia a energia ridotta o nulla.
