Dräger Schweiz AG, CH-3097 Liebefeld

Wichtiger Sicherheitshinweis !

Oxylog 3000 plus schaltet nach dem Batteriebetrieb möglicherweise nicht auf Netzbetrieb um.

Es können alle Oxylog 3000 plus - Geräte mit der Sachnummer 5704811 und 5704813 und der Basis-UDI-DI 040486751304015FK19Z000XW betroffen sein.

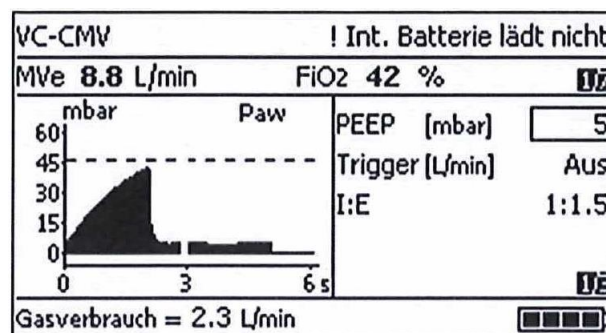
Die Ursache dafür, dass das Gerät nicht auf Netzversorgung umschalten kann, ist ein Problem der Ladeschaltung, das in der folgenden Abfolge von Situationen auftreten kann:

1. Ein früheres Batterieproblem, das durch den Alarm „**Int. Batterie lädt nicht**“ angezeigt wird, trat während des Netzbetriebs auf (siehe unten) und

Bitte achten Sie darauf, die Batterie nach dem Auftreten der Alarmmeldung „**Int. Batterie lädt nicht**“ immer zu entnehmen und wieder einzusetzen, ohne dabei das Gerät von der Netzversorgung zu trennen.

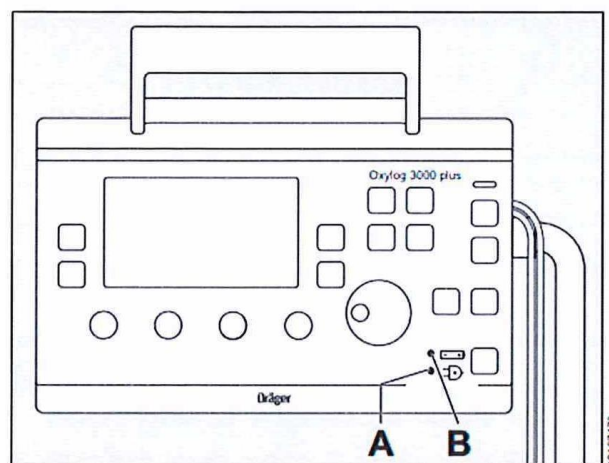
Vor der Verwendung eines Geräts im Batteriebetrieb muss die korrekte Umschaltung geprüft werden, indem das Gerät von der Netzversorgung getrennt und anschliessend wieder angeschlossen wird. Bitte prüfen Sie die Farben der Anzeigen **A** und **B** gemäss der folgenden Abbildung:

A sollte grün leuchten und **B** sollte grün oder gelb leuchten. Wenn **B** rot leuchtet, sollten sie die Batterie trennen und wieder anschliessen oder austauschen.

Ihr lokaler Service-Ansprechpartner von Dräger wird Kontakt mit Ihnen aufnehmen, um einen Termin für ein kostenloses Firmware-Update der Leiterplatte Ladeschaltung zu vereinbaren.
