Notre référence
PR130017 df/kal

Consigne importante de sécurité !

Il est possible que l'Oxylog 3000 plus ne commute pas sur l'alimentation secteur après avoir fonctionné sur batterie.

Tous les dispositifs 3000 plus réf. 5704811 et 5704813,
Basic UDI DI 040486751304015FK19Z000XW, peuvent être concernés.

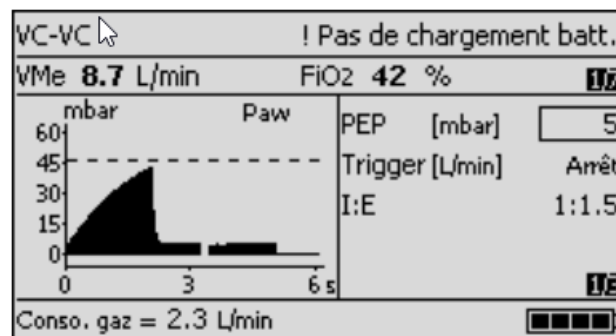
Un problème du circuit de charge pourrait être la cause première de l'impossibilité de commuter sur l'alimentation secteur. Cela peut se produire dans les situations suivantes :

1. un précédent problème de batterie indiqué par l'alarme « Pas de chargement batt. » s'est produit pendant l'utilisation avec l'alimentation secteur (voir ci-après) et,

Veillez à ce que la batterie soit toujours retirée et réinsérée ou remplacée après l'apparition du message d'alarme « **Pas de chargement batt.** », sans débrancher le dispositif de l'alimentation secteur.

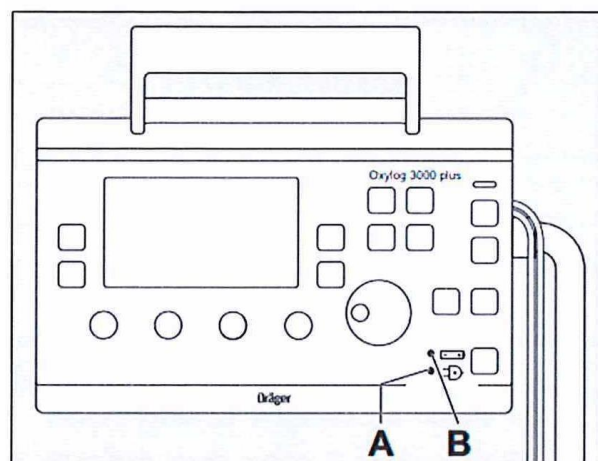
A doit afficher une lumière verte et **B** une lumière verte ou jaune. Si **B** affiche une lumière rouge, vous devez déconnecter et reconnecter ou remplacer la batterie.

Avant d'utiliser un dispositif sur batterie, assurez-vous que la commutation est correcte en déconnectant et en reconnectant le dispositif à l'alimentation secteur. Veuillez vérifier les couleurs des indicateurs **A** et **B** conformément au diagramme ci-après :
