**An unsere Kunden des mit  
Firmwareversion 01.94 auf der  
Leiterplatte Ladeschaltung gelieferten  
Notfall- und Transportbeatmungsgeräts  
Oxylog 3000 plus**

Unser Zeichen  
PR130017 / TSB\_022

### Wichtiger Sicherheitshinweis

Oxylog 3000 plus schaltet nach dem Batteriebetrieb möglicherweise nicht auf Netzbetrieb um.

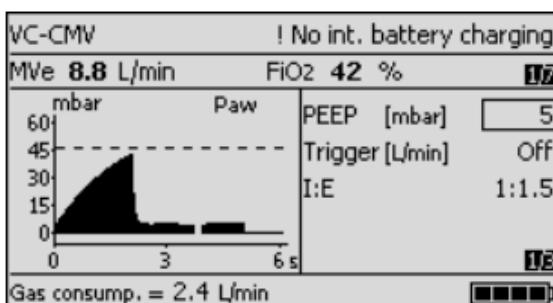
1. ein früheres Batterieproblem, das durch den Alarm „Int. Batterie lädt nicht“ angezeigt wird, trat während des Netzbetriebs auf (siehe unten)

2. und die interne Batterie wurde nicht entnommen und wieder eingesetzt oder ausgetauscht, wie es in der Gebrauchsanweisung (GA) als Abhilfe für diese Alarmmeldung empfohlen wird und
3. das Gerät wird (z. B. für den Patiententransport) von der Netzversorgung getrennt und
4. das Gerät wird wieder an die Netzversorgung angeschlossen.

Nur wenn alle diese Bedingungen erfüllt sind und nachdem die vorgenannten Alarne ausgelöst wurden, kann es passieren, dass die Beatmung beendet wird, wenn die Batterie entladen ist.

**Bitte** achten Sie darauf, die Batterie nach dem Auftreten der Alarrrmeldung „**Int. Batterie lädt nicht**“ immer zu entnehmen und wieder einzusetzen, ohne dabei das Gerät von der Netzversorgung zu trennen.

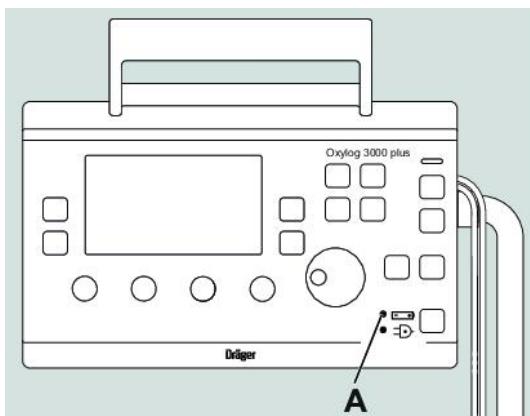
2. Den Zustand der dreifarbigem Anzeige (A) wie folgt prüfen:

Anzeigesymbol	Anzeige grün	Anzeige gelb	Anzeige rot	Vorgehensweise
A	x	-	-	Batteriebetrieb möglich
A	-	x	-	
A	-	-	x	Batterie entnehmen und neu einsetzen oder Batterie austauschen

Vor der Verwendung eines Geräts im Batteriebetrieb muss die fehlerfreie Ladefunktion geprüft werden. Andernfalls besteht die Gefahr, dass das Gerät nicht vom Batteriebetrieb in den Netzbetrieb wechselt.

1. Gerät an die Spannungsversorgung anschliessen
