Ai clienti che utilizzano il:
ventilatore di emergenza e trasporto
Oxylog 3000 plus

Nostro riferimento
PR130017 df/kal

Importante avviso di sicurezza !

Oxylog 3000 plus può non commutare sull'alimentazione di rete dopo il funzionamento a batteria.

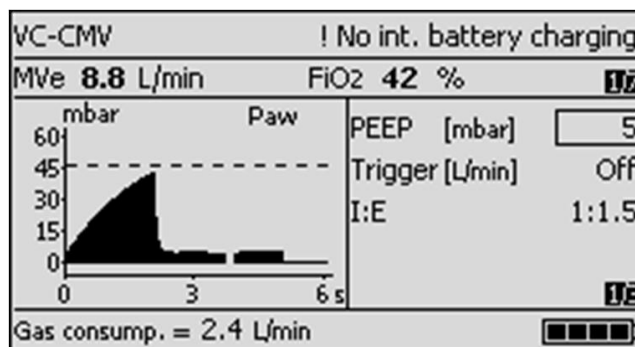
La causa principale dell'incapacità di passare all'alimentazione di rete è stata identificata in un problema del circuito di ricarica che può verificarsi in presenza della seguente sequenza di eventi:

1. un precedente problema della batteria indicato dall'allarme "**Nessuna ricarica batteria int.**" si è verificato durante l'alimentazione di rete (vedere di seguito) e

Accertarsi che la batteria venga sempre rimossa e reinserita o sostituita dopo la comparsa del messaggio d'allarme **“Nessuna ricarica batteria int.”** senza staccare il dispositivo dalla rete elettrica.

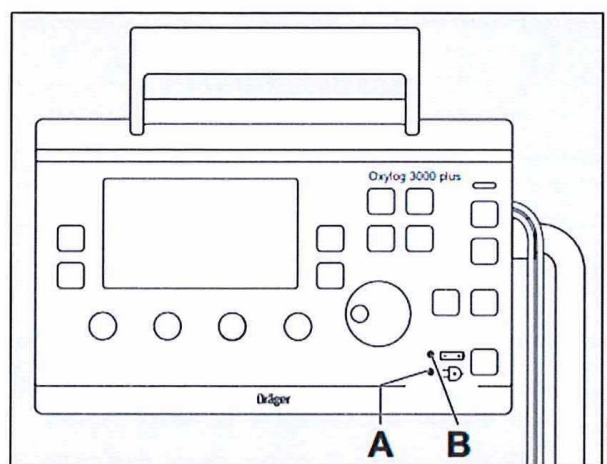
Prima di utilizzare il dispositivo con l'alimentazione a batteria, garantire la corretta commutazione scollegando e ricollegando il dispositivo alla rete elettrica. Controllare i colori degli indicatori **A** e **B** secondo la figura riportata di seguito:

A deve essere verde e **B** deve essere verde o giallo. Se **B** è rosso, scollegare e ricollegare o sostituire la batteria.

Il rappresentante dell'assistenza Dräger di zona vi contatterà per concordare una data per l'aggiornamento gratuito del firmware Caricatore gruppo circuito stampato.
