Produkt-/Handelsbezeichnung: Cios Select VA21 mit FD

Kennung der
Korrekturmaßnahme AX012/23/S

Sicherheits- und Warnhinweis für Kunden (CSI) zur Feldkorrekturmaßnahme

Betreff: Austausch der Monoblock-Verkleidung bei Cios Select VA21 mit FD

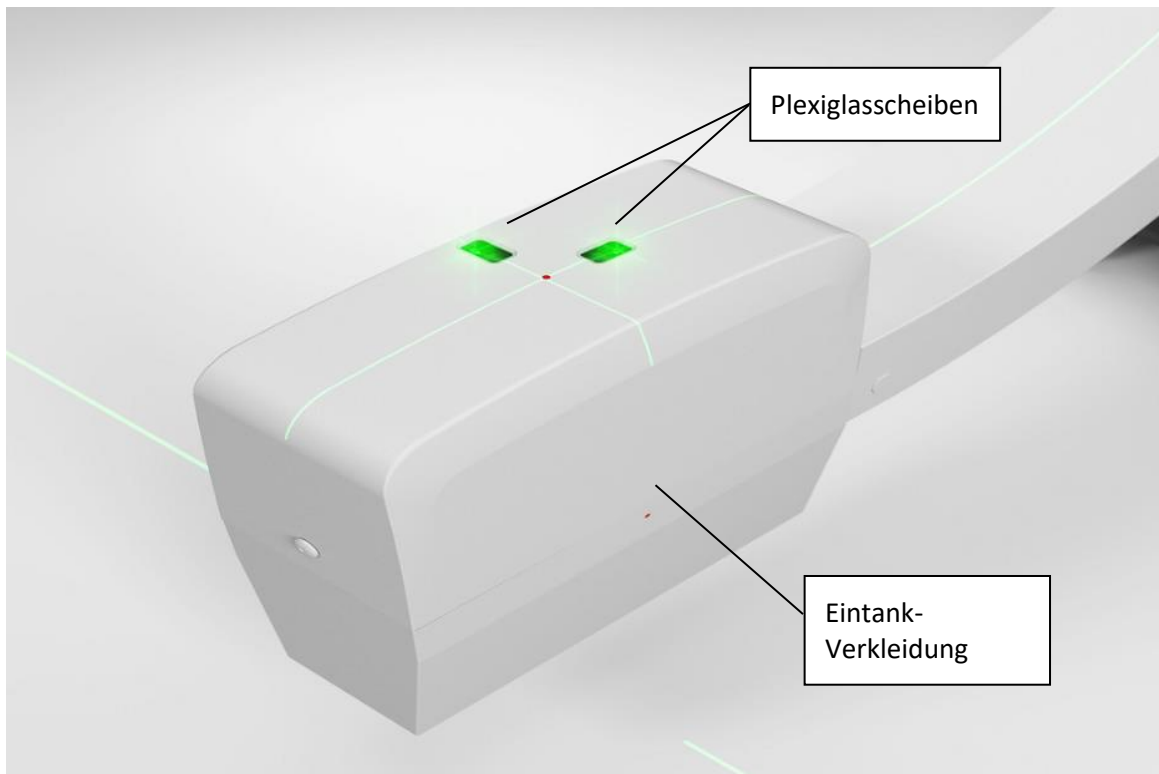
Für die Plexiglasscheiben auf der Eintank-Verkleidung Ihres Cios Select VA21 mit FD (Materialnummer: 11577298) wurde ein falsches Haftmittel verwendet. Dies kann dazu führen, dass das Plexiglas herunterfällt. Wahrscheinlicher wäre dies bei häufigen Erschütterungen und Kollisionen.

Die Plexiglasscheiben (für den Durchgang der Laserstrahlen) auf der Eintank-Verkleidung können herunterfallen, sodass Flüssigkeiten eindringen könnten. Im schlimmsten Fall besteht die Gefahr eines Stromschlags (z. B. wenn nach Herunterfallen des Plexiglases eine große Menge an Flüssigkeit eindringt und der Benutzer bzw. Bediener mit der Flüssigkeit auf der mit den spannungsführenden Innenteilen verbundenen Verkleidung in Berührung kommt).

Es wurde ein hoher Verbrauch an Eintank-Verkleidungen auf dem Markt festgestellt. Eine Untersuchung durch das F&E-Team hat ergeben, dass der Lieferant nicht das korrekte Silikagel nach Zeichnungsvorgabe angewendet hat. Daher ist die Haftung der Plexiglasscheiben unzureichend, sodass diese herunterfallen können.

Das Eindringen von Flüssigkeiten während der Verwendung sollte unterbunden werden. Hilfreich sind beispielsweise Produktionsmaßnahmen wie sterile Abdeckungen. Außerdem sollten Erschütterungen des Eintanks vermieden werden. Wenn festgestellt wird, dass die Plexiglasscheiben beschädigt sind oder fehlen, sollte das System nicht weiter verwendet werden, bis die Verkleidung ausgetauscht wurde.

Es wurde eine Korrekturmaßnahme im Feld veranlasst, bei der die Eintank-Verkleidungen der betroffenen installierten Basis durch geeignete neue Verkleidungen ausgetauscht werden.
