## **DRINGENDE Sicherheitsmitteilung**

### **Azurion und Allura Xper Serie**

Möglicher Verlust mechanischer Bewegungen und mögliches Herunterfallen des FlexMove Schlittens mit C-Bogen-Einheit

Juni 2023

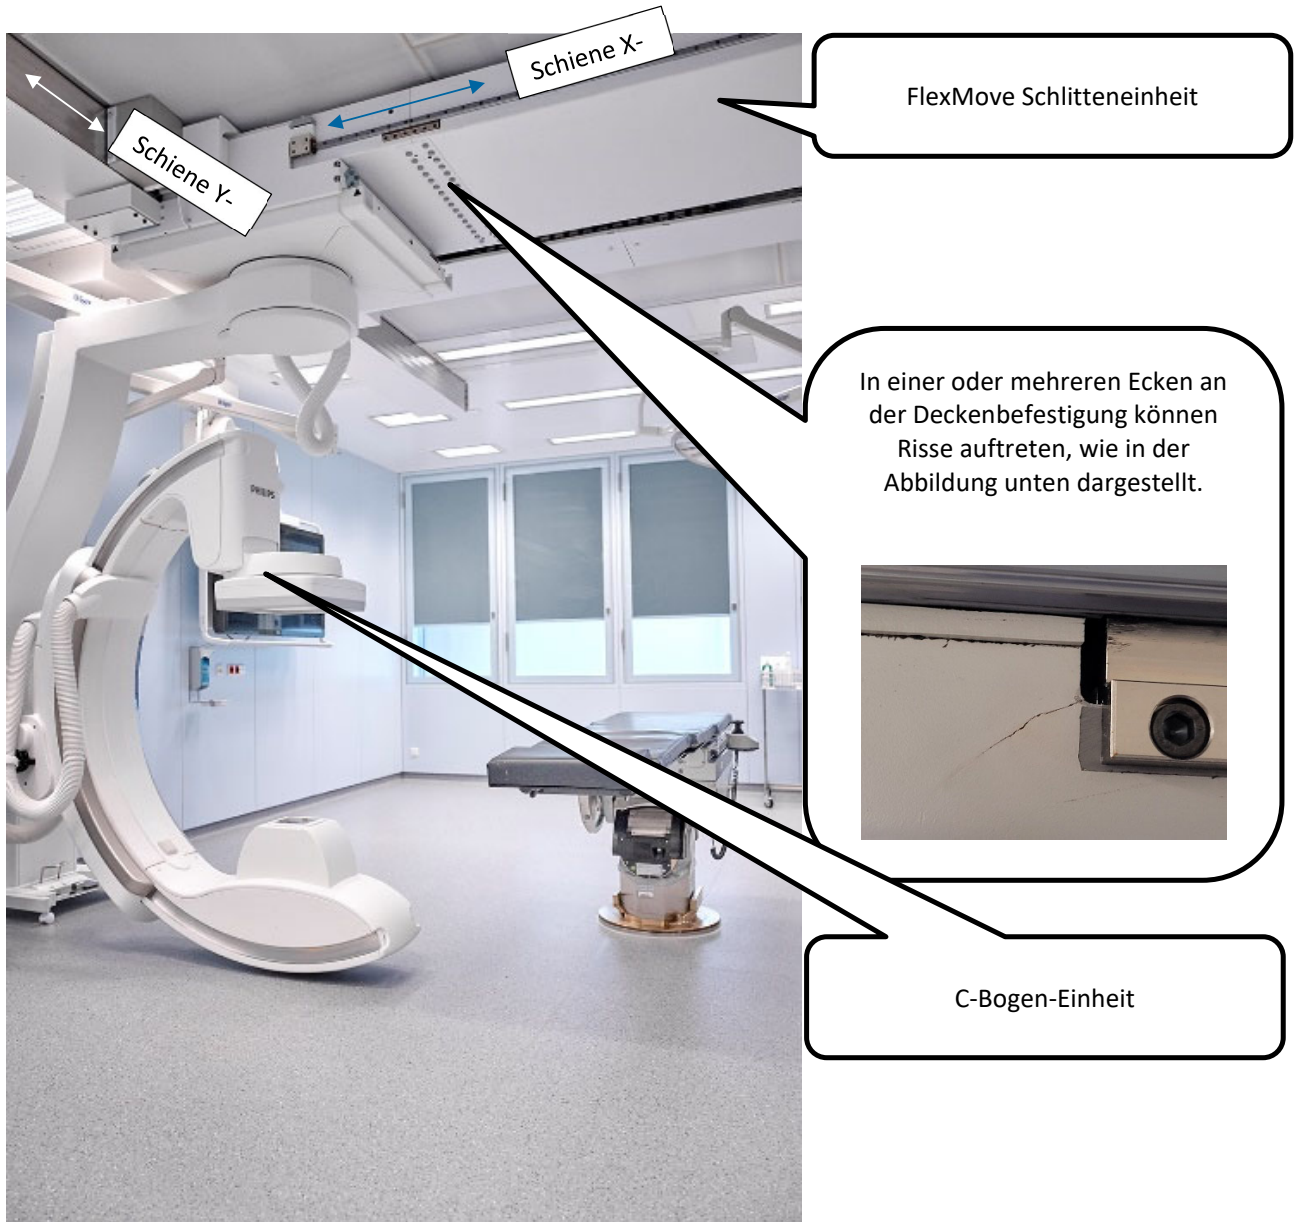
Abbildung 1

Philips hat festgestellt, dass aufgrund der bei Bewegung des C-Bogens der Azurion und Allura Systeme wirkenden Kräfte die Schrauben, mit denen der FlexMove Schlitten befestigt ist, gelockert werden und/oder abbrechen können. Zudem können am FlexMove Schlitten Risse entstehen (siehe Abbildungen 1, 2 und 3).

- Überprüfung des FlexMove Schlittens auf Risse
- Überprüfung der ordnungsgemäßen Befestigung der Schrauben des FlexMove Schlittens
- Austausch aller gelockerten und/oder abgebrochenen Schrauben

Sollte es während der Sichtprüfung nicht möglich sein, die vorhandene(n) gelockerte(n) oder abgebrochene(n) Schraube(n) auszutauschen oder sollten Risse vorhanden sein, vereinbart Philips einen Termin zum Austausch der betroffenen Schrauben und/oder des FlexMove Schlittens.

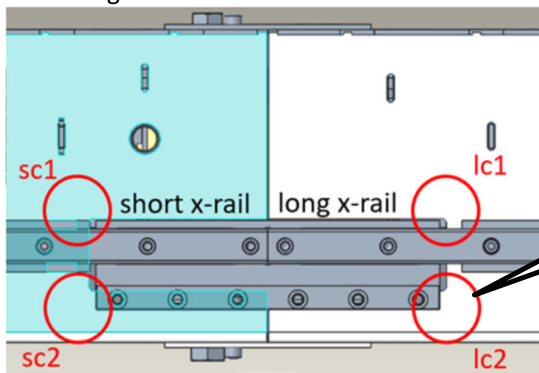
Abbildung 3

Markierung von 4 Stellen auf (jeder Seite) der Schiene (X-Achse) des FlexMove Schlittens, an denen Risse

- Bei Rissen im FlexMove Schlitten (siehe Abbildungen 2 und 3) an Philips wenden, damit eine Inspektion Ihres Systems priorisiert werden kann. Bitte Folgendes beachten:

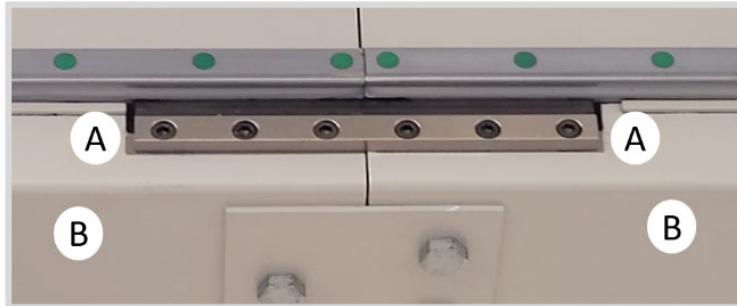
Abbildung 6. Stellen mit möglicher Rissbildung

- Sind im mit „A“ gekennzeichneten Bereich (siehe Abbildung 6) Risse vorhanden, kann das System weiterhin verwendet werden.
  - Sind im mit „A“ gekennzeichneten Bereich (siehe Abbildung 6) Risse vorhanden, die sich in den Bereich B ausbreiten, empfiehlt Philips, das System nicht weiter zu verwenden.
