## **Notification de sécurité produit URGENTE**

Séries **Azurion** et **Allura Xper**

Risque de perte des mouvements mécaniques et de chute du chariot FlexMove avec arceau

Juin 2023

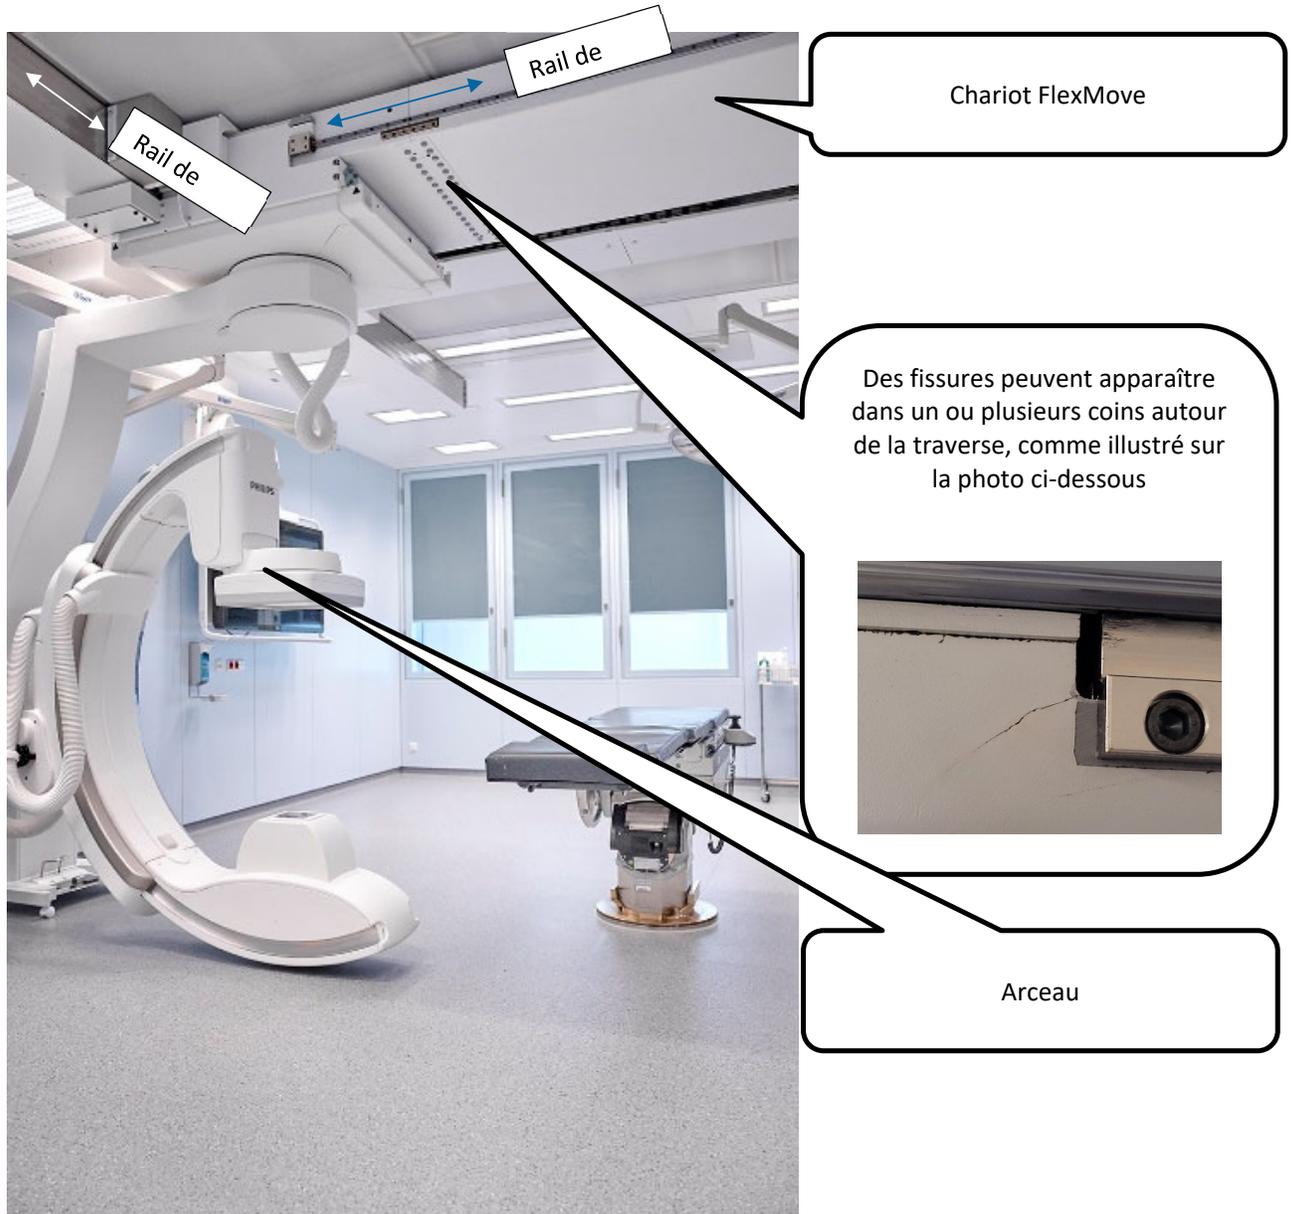
Figure 1

Philips a identifié qu'en raison des forces exercées pendant le mouvement de l'arceau des systèmes Azurion et Allura, les boulons qui maintiennent le chariot FlexMove peuvent se desserrer et/ou céder, et des fissures peuvent apparaître sur le chariot FlexMove (voir Figures 1, 2 et 3).

- Vérifier l'absence de fissures sur le chariot FlexMove
- Vérifier que les boulons du chariot FlexMove sont correctement fixés
- Remplacer les boulons desserrés et ceux qui ont cédé.

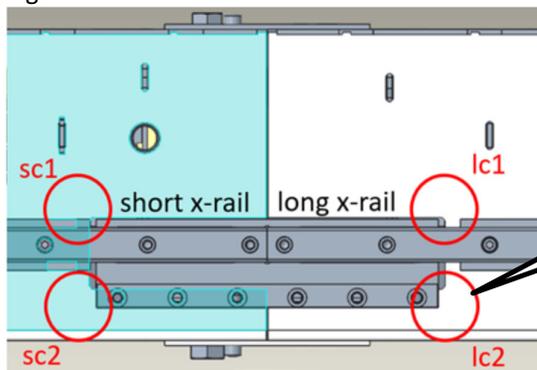
Figure 3

Indication de 4 emplacements sur le rail de l'axe X (de chaque côté du rail) du chariot FlexMove où des fissures

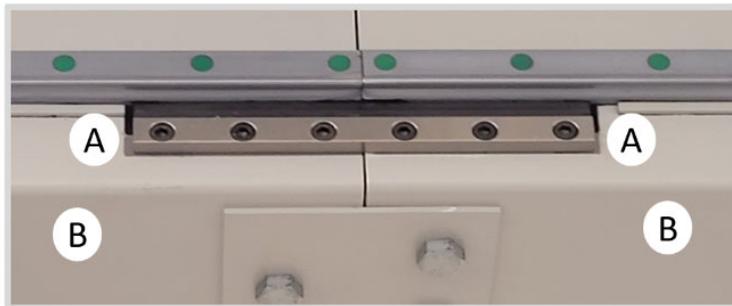
Figure 6. Emplacements où des fissures peuvent se produire

- En cas de fissures sur le chariot FlexMove (voir Figures 2 et 3), contactez Philips afin que l'inspection de votre système soit prioritaire et :
  - En cas de fissures dans la zone notée A sur la Figure 6, vous pouvez continuer à utiliser votre système.

- Si des fissures commencent dans la zone notée A sur la Figure 6 et se poursuivent dans la zone B, Philips vous recommande d'arrêter d'utiliser le système.
