**Avviso di sicurezza URGENTE**Serie **Azurion** e **Allura Xper**

Potenziale perdita dei movimenti meccanici e caduta del carrello FlexMove con il gruppo arco a C

Giugno 2023

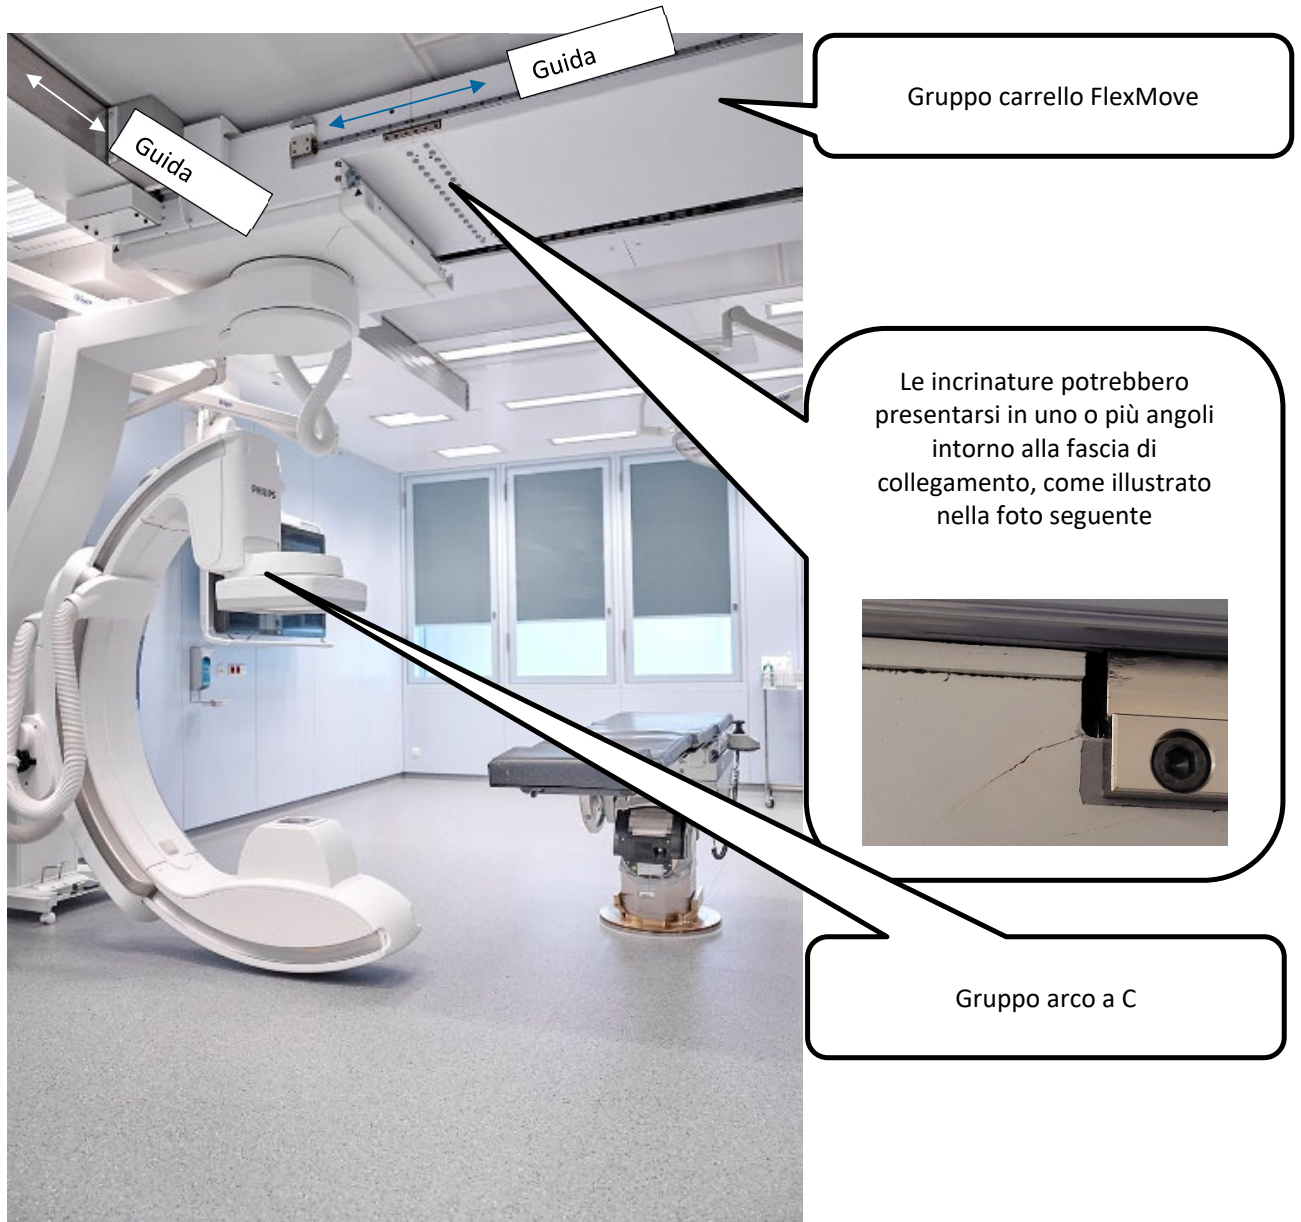
Figura 1

Philips ha rilevato che, a causa delle forze applicate durante lo spostamento dell'arco a C dei sistemi Azurion e Allura, i bulloni che sostengono il carrello FlexMove potrebbero allentarsi e/o rompersi, causando incrinature sul carrello FlexMove (vedere le Figure 1, 2 e 3).

- Verificare la presenza di incrinature sul carrello FlexMove
- Verificare che i bulloni del carrello FlexMove siano fissati correttamente
- Sostituire eventuali bulloni allentati e rotti.

Se durante l'ispezione non è possibile sostituire i bulloni allentati o rotti o se vengono individuate incrinature, Philips pianificherà la sostituzione dei bulloni e/o del carrello FlexMove interessati.

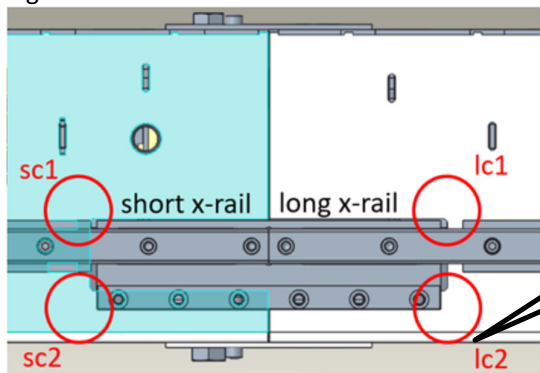
Figura 3

Indicazione delle 4 posizioni (su ciascun lato) sulla guida dell'asse X del carrello FlexMove in cui possono presentarsi incrinature.

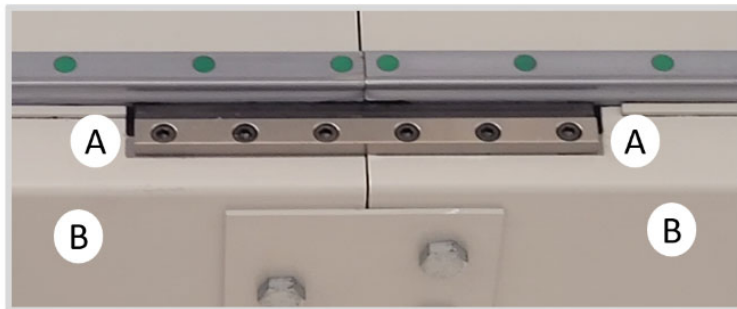
Figura 6. Punti in cui possono verificarsi incrinature

- Se sono presenti incrinature nell'area indicata come A nella Figura 6, è possibile continuare a utilizzare il sistema.
  - Se le incrinature iniziano nell'area indicata come A nella figura 6 e continuano nell'area B, Philips consiglia di interrompere l'utilizzo del sistema.
