13.06.2023

**DRINGENDER SICHERHEITSHINWEIS  
KORREKTURMASSNAHME FÜR MEDIZINPRODUKT  
FSCA 2249723-05/05/2023-008-C**

**Datascope Cardiosave Hybrid und Rescue intra-aortale Ballonpumpen (IABP)**

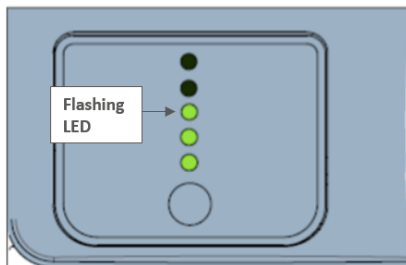
Figure 4: Battery 40%-60% Charging

Safe to remove battery

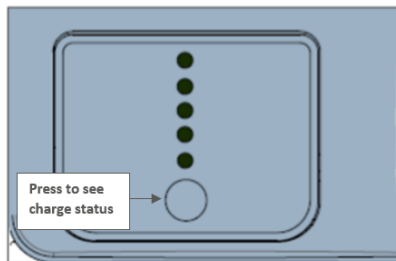
Figure 7: Not Actively Charging  
 Press button to view charge status
