**AVIS URGENT DE SÉCURITÉ
CORRECTION DU DISPOSITIF MÉDICAL
FSCA 2249723-05/05/2023-008-C**

Pompes à ballon intra-aortique (PBIa) Datascope Cardiosave Hybrid et Rescue

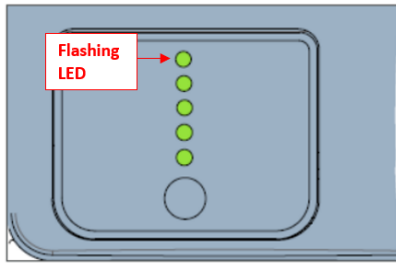
Figure 1: Battery is 80% - 100% Charging

Chaque batterie est dotée de cinq (5) LED indiquant son état de chargement approximatif. **Une batterie chargée à 80 % est représentée par quatre (4) LED allumées en continu et, lors du chargement, la LED supérieure de la batterie clignote. Le retrait de la batterie lorsque la LED supérieure clignote pendant le chargement peut endommager le circuit de charge de la batterie du Cardiosave.**

Do NOT remove battery

Pour éviter les surtensions susceptibles d'altérer la capacité de charge des batteries du Cardiosave, **ne retirez pas la batterie d'un Cardiosave si son niveau est supérieur ou égal à 80 % et qu'elle est activement en cours de chargement** (c'est-à-dire connectée à l'alimentation CA). Laissez la batterie dans le compartiment de chargement jusqu'à ce qu'elle soit complètement chargée.

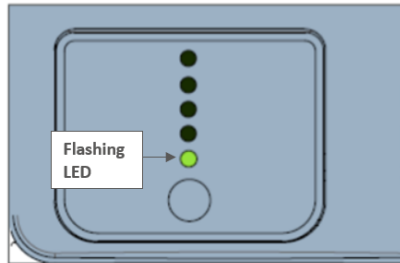
Figure 2: Battery 0%-20% Charging

Safe to remove battery

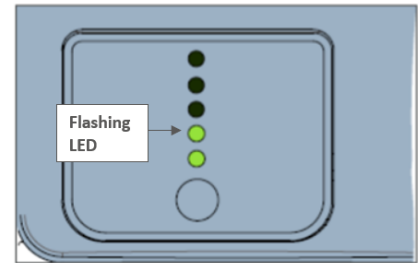
Figure 3: Battery 20%-40% Charging

Safe to remove battery

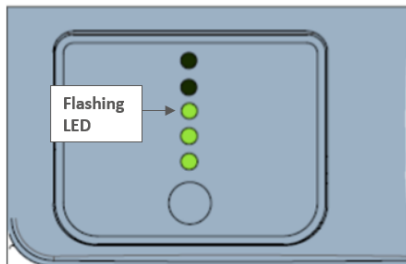
Figure 4: Battery 40%-60% Charging

Safe to remove battery

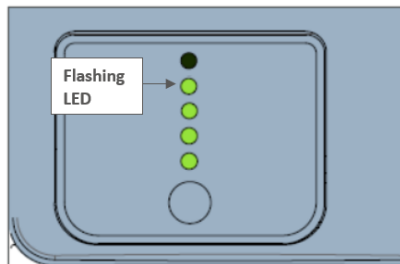
Figure 5: Battery 60%-80% Charged

Safe to remove battery

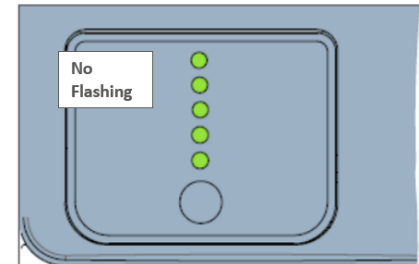
Figure 6: Fully Charged Battery

Safe to remove battery
