**DRINGENDE SICHERHEITSINFORMATION**

<b>Hersteller SRN:</b>	DE-MF-000020091
<b>Betreff:</b>	812435 - Austausch der Verriegelung von Rotaflow II Antrieb
<b>Betroffenes Produkt:</b>	701074622 Rotaflow II Antrieb (flex) 701074623 Rotaflow II Antrieb (kompakt)
<b>Betroffene Serialnummer:</b>	Siehe Anhang I
<b>Eindeutige Produktkennung (UDI):</b>	701074622 - 04058863229263 701074623 - 04058863229256

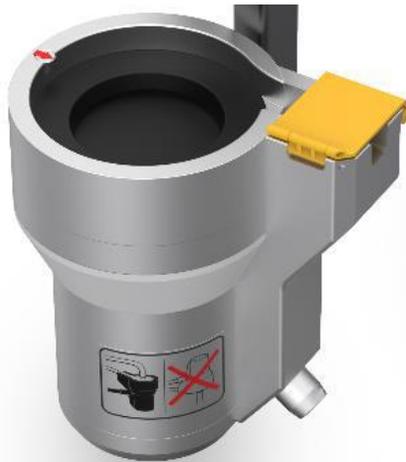
Abbildung 1: Rotaflow II Antrieb

Die technische Funktion des Rotaflow II Antriebs (Abb. 1) ist der Antrieb einer ROTAFLOW Einweg-Zentrifugalpumpe (RF-32 Einwegpumpe) innerhalb eines extrakorporalen Kreislaufs. Die RF-32 Einwegpumpe wird im Rotaflow II Antrieb durch einen Verriegelungsmechanismus fixiert (in Abb. 1 gezeigte, gelbe Verriegelung).

Im Oktober 2022 erhielt Maquet Cardiopulmonary eine Reklamation über Probleme mit der gelben Verriegelung der RF II Antriebs. Diese wurde während eines Patiententransfers entriegelt. Zusätzlich wurde ein Entriegeln bei zu geringer Kraft bemerkt.

Eine interne Untersuchung zeigte, dass ein zeitlicher Einfluss auf das Materialverhalten (Dehnung, Steifigkeit usw.) besteht. Dadurch kommt es zu einer messbaren Verringerung der Schließkraft über mehrere Nutzungszyklen hinweg.

Der festgestellte Fehler kann dazu führen, dass sich die gelbe Verriegelung öffnet und die RF-32-Einwegpumpe von der Halterung des Rotaflow II Antriebs löst und herausfällt. Dies kann eine Unterbrechung oder das Ende der Behandlung verursachen.

- Austausch der gelben Verriegelung mit der schwarzen Verriegelung durch Getinge-Vertreter (Die schwarze Verriegelung entspricht der Verriegelung des Rotaflow I Antriebs)
