B. Braun Medical AG

Sempach, 06. Juli 2023

Dringende Sicherheitskorrekturmassnahme (Field Safety Corrective Action, FSCA)

MINOP® Trokar, Aussendurchmesser 6 mm, 4 Kanäle

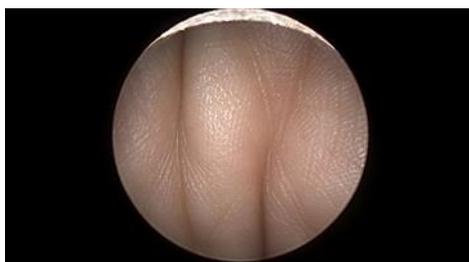
Fig. 1 Sicht einschränkung 0° Optics

Wird ein defekter Trokar in Kombination mit einem 0°-MINOP-Endoskop (PE184A) verwendet, sollte sich durch die minimale Einschränkung des Sichtfeldes kein klinisch relevanter Effekt ergeben.

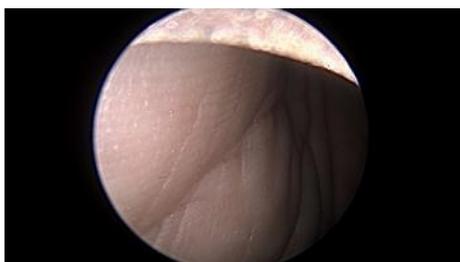
Wir haben eine Nichtübereinstimmung mit der Produktspezifikation der Artikelnummer FF399R festgestellt, die durch einen Herstellungsfehler verursacht wurde. Die betroffenen Instrumente wurden mit einem zu langen Schaft gefertigt, was in Verbindung mit den zugehörigen Neuroendoskopen zu einer Einschränkung des Sichtfeldes führt. Beim Anschluss eines 0°-Neuroendoskops (Artikelnummer PE184A) ist eine minimale Einschränkung des Bildes auf dem Monitor zu erkennen (siehe Fig. 1). Insbesondere beim Anschluss eines 30°-Neuroendoskops (Artikelnummer PE204A) ist das Bild auf dem Monitor im oberen Viertel verdeckt (siehe Fig. 2).

Fig. 2 Sicht einschränkung 30° Optics

Wird ein fehlerhafter Trokar in Kombination mit einem 30°-MINOP-Endoskop verwendet, so tritt das Endoskop nicht so weit wie vorgesehen aus dem Trokar Kanal heraus. Daher ist die Sicht in Richtung des Arbeitskanals des Trokars behindert, wobei etwa ein Viertel des Sichtfeldes versperrt ist. Ein sich abzeichnendes Instrument wird später auf dem Bildschirm nur minimal zu sehen sein. Sobald das Instrument jedoch in Arbeitsposition ist, ist die Sicht auf das Arbeitsende des Instruments ausreichend gegeben.

Die Aesculap AG als legaler Hersteller hat sich aufgrund des unten genannten Risikoszenarios mit diesem Sicherheitsschreiben freiwillig entschieden, die betroffenen Produkte unter Punkt 1.2 vorsorglich von den Kunden überprüfen zu lassen. Fehlerhafte Produkte werden durch den Hersteller nachgearbeitet.
