Ref: MRBR-23H004

Wichtige Produktinformation - Sicherheitsrelevante Korrekturmaßnahme vor Ort

RADspeed Pro
RADspeed safire
DECKENSTATIV CH-200
DECKENSTATIV CH-200M

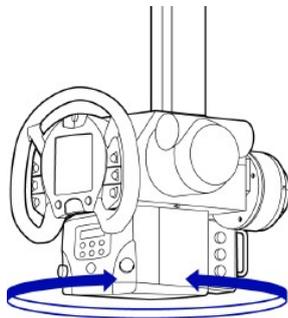
Abb. 1 Drehung um die vertikale Achse

- Bitte nehmen Sie gemäß Bedienungsanleitung die vorgeschriebene tägliche Inspektion am Deckenstativ CH -200/CH -200 M vor. Prüfen Sie besonders, ob sich der Strahler reibungslos um die vertikale Achse dreht (siehe Abb. 1 weiter unten), ohne eine Taste auf dem Bedienpult zu drücken. Falls Sie dabei Auffälligkeiten erkennen, stellen Sie bitte den Betrieb ein und verständigen Ihren zuständigen Shimadzu Kunden-/Wartungsdienst.
- Bei Drehen der Röntgenstrahlereinheit achten Sie bitte darauf, dass der Strahler nicht gewaltsam mit dem Anschlag am Ende kollidiert.
Bei Aufprall des Strahlers auf den Anschlag können andernfalls hohe Kräfte auf die Schraube wirken, so dass sie sich löst und letztendlich bricht.
- Drehen Sie die Strahlereinheit nicht über dem oder in der Nähe des Patienten.
