Réf. : MRBR-23H004

## **Avis de sécurité sur le terrain**

RADspeed Pro  
RADspeed safire  
CEILING TUBE SUPPORT CH-200  
CEILING TUBE SUPPORT CH-200M

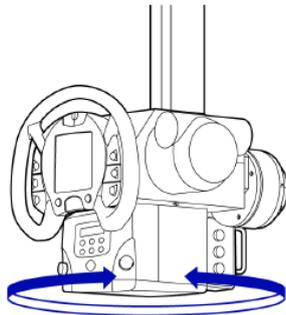
- Effectuez des inspections quotidiennes conformément au mode d'emploi du CH-200/CH-200M. En particulier, vérifiez la présence ou non d'anomalie telle que le dispositif du tube à rayons X qui pourrait tourner autour de l'axe vertical (voir la Fig. 1 ci-dessous) sans que vous ayez appuyé sur un bouton du panneau de commande. Si vous découvrez des anomalies, cessez d'utiliser l'équipement et contactez le représentant de la maintenance de Shimadzu.
- Lorsque vous faites tourner l'ensemble du tube à rayons X, ne heurtez pas l'ensemble du tube à rayons X contre la butée située à l'extrémité.  
Si l'ensemble du tube à rayons X heurte brutalement la butée, le boulon pourrait être impacté, ce qui pourrait le desserrer et le briser.
- Ne faites pas tourner l'ensemble du tube à rayons X au-dessus ou à proximité du patient.

Fig. 1 Rotation autour de l'axe vertical

Nous allons ajouter des protections afin que la section de support du tube à rayons X ne se détache pas de la colonne dans le cas peu probable où tous les boulons se briseraient. Parallèlement, nous allons remplacer les boulons qui fixent la section de support du tube à rayons X.
