Rif.: MRBR-23H004

## **Avviso di sicurezza sul campo**

RADspeed Pro  
RADspeed safire  
CEILING TUBE SUPPORT CH-200  
CEILING TUBE SUPPORT CH-200M

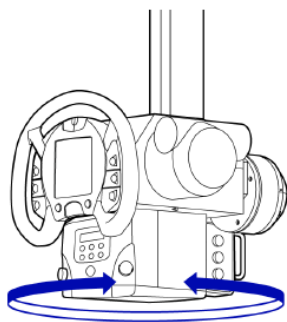
Fig. 1 Rotazione intorno all'asse verticale

- Eseguire ispezioni quotidiane in base al manuale di funzionamento di CH-200/CH-200M. In particolare, verificare se vi sono anomalie, per esempio il fatto che il dispositivo a tubo a raggi X sia in grado di ruotare intorno all'asse verticale (vedere la Fig. 1 di seguito) senza aver premuto alcun pulsante sul pannello di controllo. Se si osservano punti anomali, smettere di utilizzare l'apparecchio e contattare il rappresentante di assistenza Shimadzu.
- Quando si ruota il gruppo del tubo a raggi X, non urtare il gruppo del tubo a raggi X contro il fermo all'estremità.

Se il gruppo del tubo a raggi X viene colpito con forza contro il fermo, il bullone potrebbe subire un impatto, causando allentamenti e rotture.

Nell'improbabile eventualità che tutti i bulloni si rompano, aggiungeremo parti di protezione in modo che la sezione di supporto del tubo a raggi X non si stacchi dalla colonna.

Allo stesso tempo, effettueremo la sostituzione dei bulloni che fissano la sezione di supporto del tubo a raggi X.
