## Avis urgent de sécurité sur le terrain

### Problème de grue à flèche du système Radixact®

19 juillet 2023

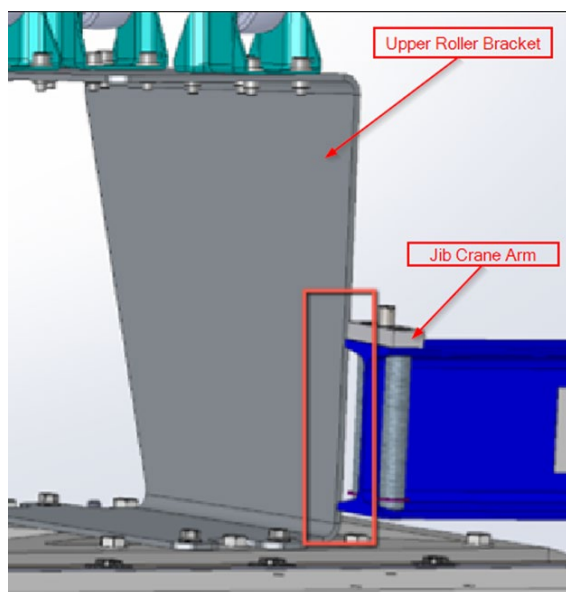
Accuray Incorporated (Accuray) a découvert un problème lié à l'utilisation d'une grue à flèche par le personnel de service lors de l'entretien du système Radixact®. Il est possible que le support de rouleau supérieur (upper roller bracket) dans le boîtier du statif du système Radixact n'offre pas un dégagement suffisant pour permettre au personnel de service d'utiliser une grue à flèche pour déplacer les composants lors de l'entretien du système.

Une fois les capots du système retirés, le personnel d'entretien peut se blesser en utilisant un outil d'entretien identifié comme la grue à flèche. La grue à flèche est montée sur le système, sous les capots, et est utilisée pour soulever des composants de système plus lourds. Lorsque la grue à flèche est tournée, son extrémité peut entrer en collision avec le support de rouleau supérieur (upper roller bracket), créant un point de pincement. Tenter de soulever le bras de la grue à flèche (jib crane arm) pour obtenir un dégagement du support de rouleau supérieur (upper roller bracket) peut être dangereux et n'est pas conseillé.

Accuray s'engage à fournir à ses clients et à leurs patients des produits qui administrent des traitements par rayonnements sûrs et efficaces. Accuray inspectera le support de rouleau supérieur (upper roller bracket) de chaque système Radixact touché pour s'assurer qu'il y a un dégagement suffisant pour une grue à flèche. Si le dégagement est suffisant pour le fonctionnement d'une grue à flèche, aucune action n'est nécessaire et l'inspection sera documentée. Si le dégagement est insuffisant, l'ancien support sera remplacé par le nouveau conformément aux procédures d'entretien mises à jour publiées.
