## DRINGENDE Sicherheitsmitteilung

Allura Xper, Allura Centron und Azurion Systeme  
Möglicher Verlust der Bildgebungsfunktionalität aufgrund fehlender oder intermittierender Abgabe von Röntgenstrahlung über den drahtgebundenen Fußschalter.

September 2023

**Referenz: 2023-IGT-BST-004:** Allura Xper, Allura Centron und Azurion Systeme.

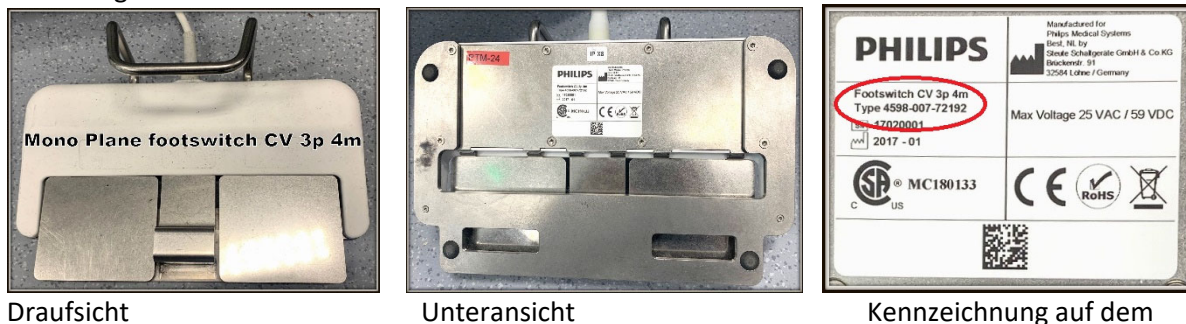
Abbildung 1.

Referenz/Typ des drahtgebundenen Fußschalters können dem Typenschild entnommen werden, das sich, wie in Abbildung 1 dargestellt, auf der Unterseite des drahtgebundenen Fußschalters befindet.

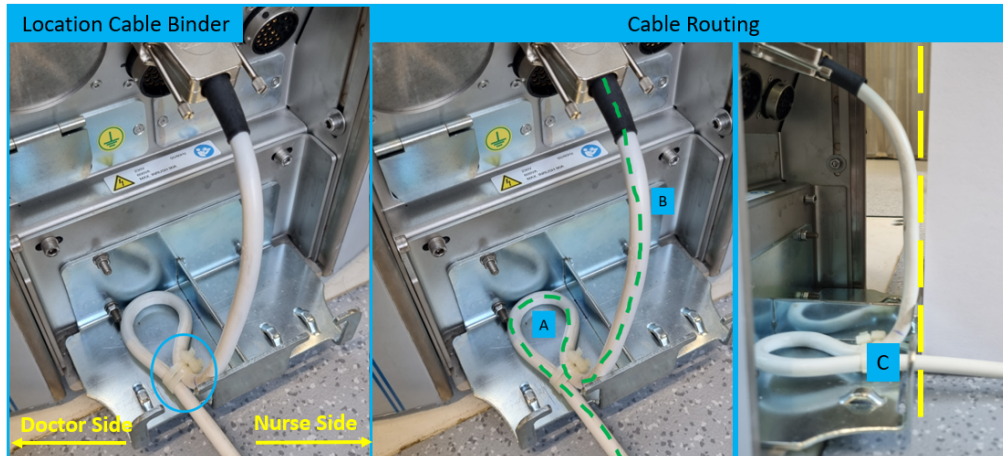
**Abbildung 1: Patiententisch AD7XT und AD7XNT**

Anzahl des/der Kabelbinder: 2 (zwei)

Wenn die Zugentlastung oder Verlegung nicht korrekt ist, korrigieren Sie sie gemäß den Reparaturanweisungen.

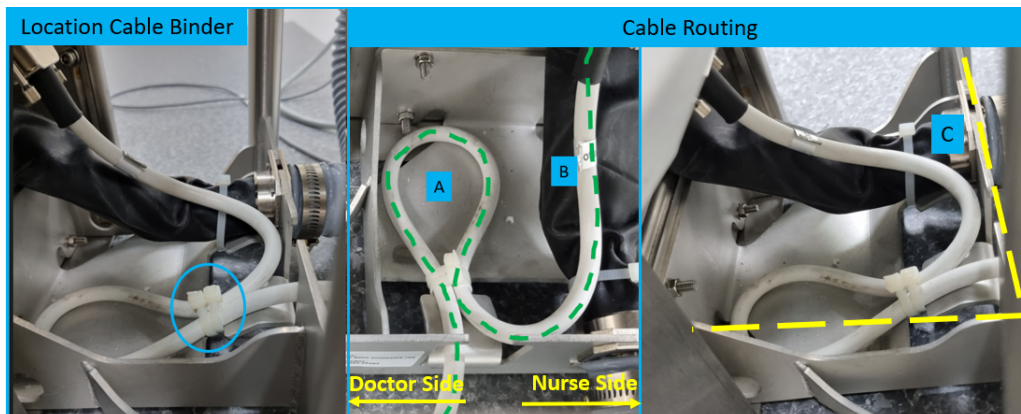
**Abbildung 2: Zugentlastung für die zusätzliche OP-Schiene am Patiententisch AD7XT und AD7XNT**

Anzahl des/der Kabelbinder: 2 (zwei)

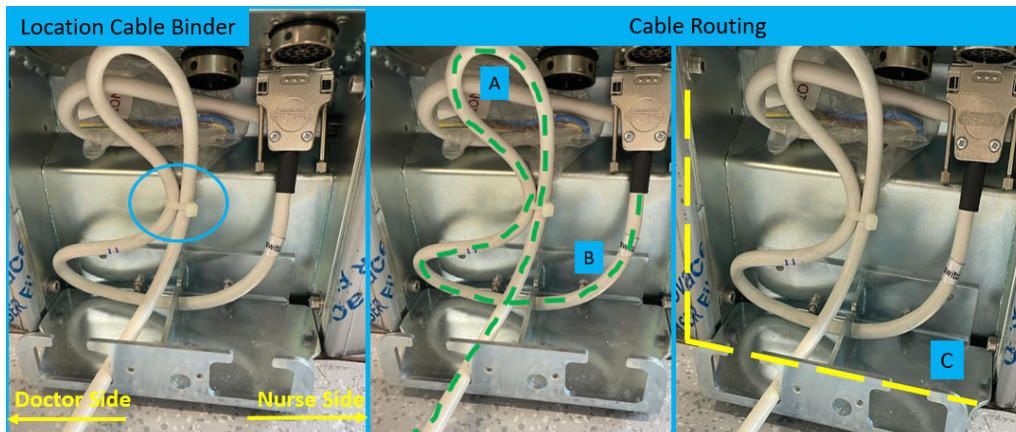
**Abbildung 3: Patiententisch AD7**

Anzahl des/der Kabelbinder: 1 (eins)

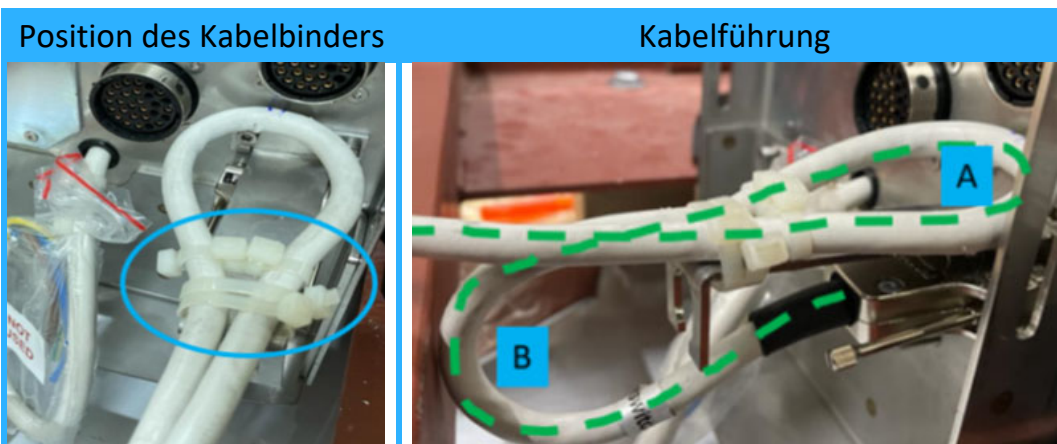
Abbildung 4b: Patiententisch AD7NT mit Zugentlastung mit Kabelbinder

Anzahl des/der Kabelbinder: 5 (fünf)

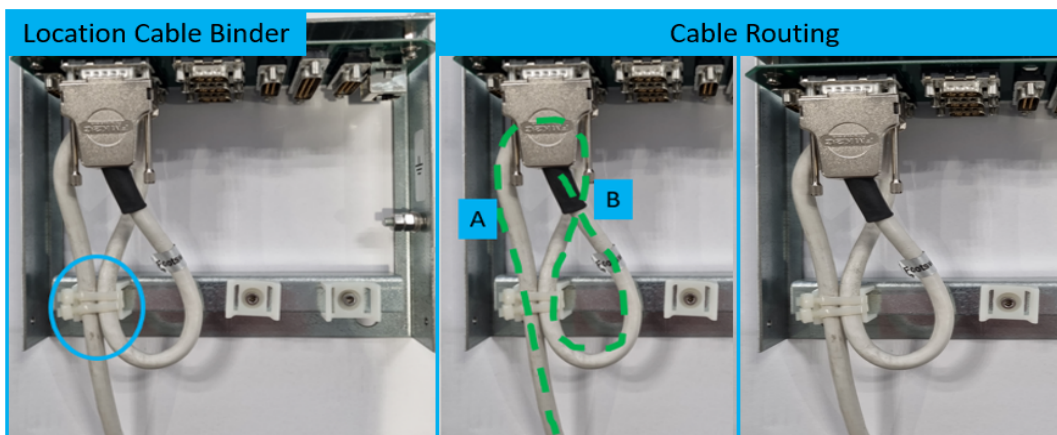
Abbildung 5: Sockel-Wandanschlussdose

Anzahl des/der Kabelbinder: 2 (zwei)

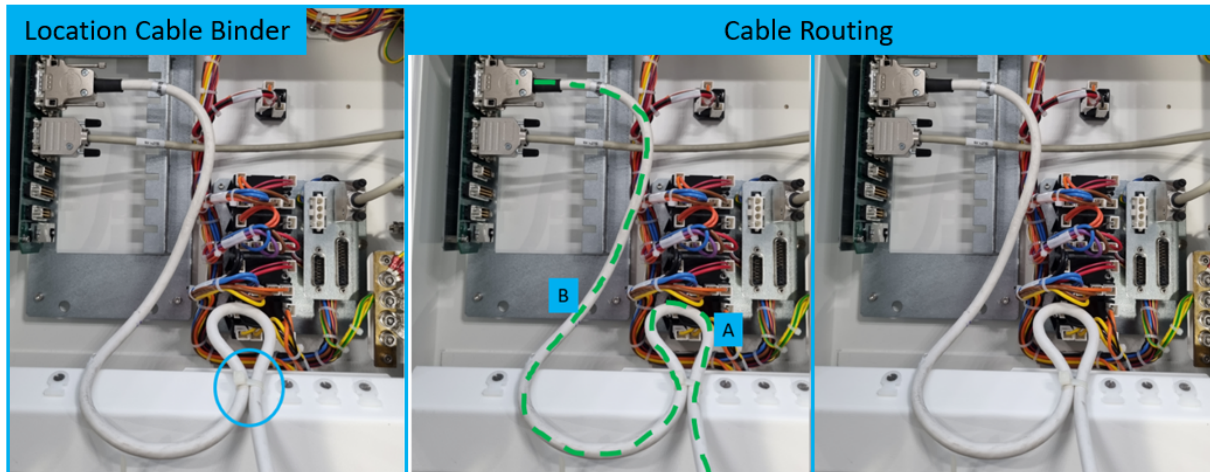
**Abbildung 6: Chirurgie-Wandanschlussdose**

Anzahl des/der Kabelbinder: 1 (eins)

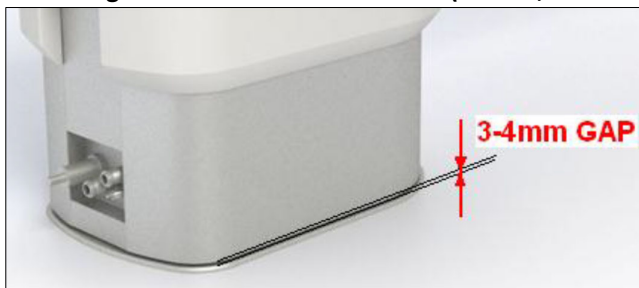
**Abbildung 7: nicht schwenkbarer Tisch (AD7NT, AD7XT und AD7XNT)**

- Bei einem nicht schwenkbaren Tisch
  - Der Abstand zur Flüssigkeitsschutzplatte muss 3 bis 4 mm betragen
  - Siehe Abbildung 7
- Bei einem schwenkbaren Tisch
  - Der Abstand zur Schwenkabdeckung muss 3 bis 4 mm betragen
  - Siehe Abbildung 8

Wenn der Abstand zwischen der Sockelabdeckung und dem Boden nicht den oben genannten Anforderungen entspricht, stellen Sie die Sockelabdeckung gemäß den Reparaturanweisungen ein.
