DRINGENDE Sicherheitsmitteilung

Allura Xper, Allura Centron und Azurion Systeme
Möglicher Verlust der Bildgebungsfunktionalität aufgrund fehlender oder intermittierender Abgabe von Röntgenstrahlung über den drahtgebundenen Fußschalter.

Dezember 2023

Referenz: 2023-IGT-BST-004: Allura Xper, Allura Centron und Azurion Systeme.

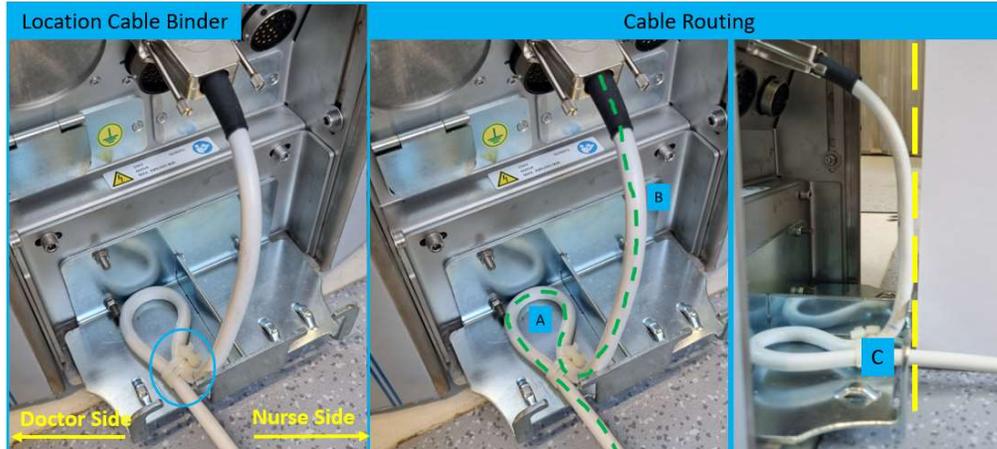
Abbildung 1: Patiententisch AD7XT und AD7XNT

Anzahl des/der Kabelbinder: 2 (zwei)

Wenn die Zugentlastung oder Verlegung nicht korrekt ist, korrigieren Sie sie gemäß den Reparaturanweisungen.

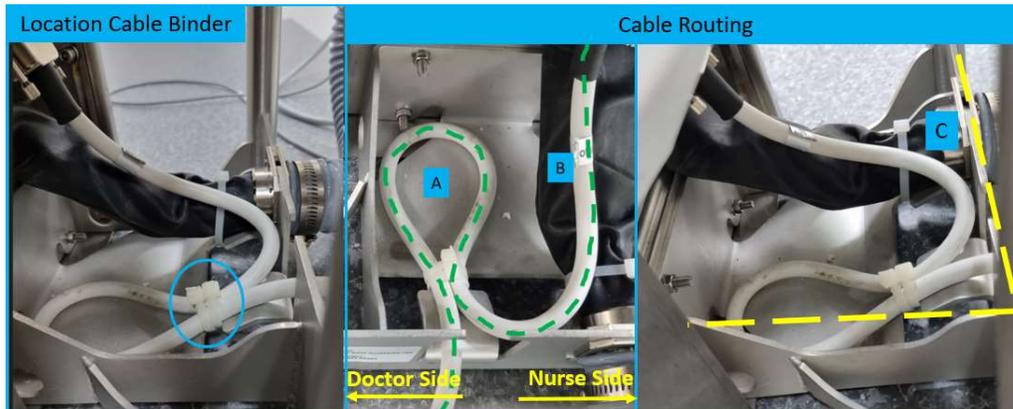
Abbildung 2: Zugentlastung für die zusätzliche OP-Schiene am Patiententisch AD7XT und AD7XNT

Anzahl des/der Kabelbinder: 2 (zwei)

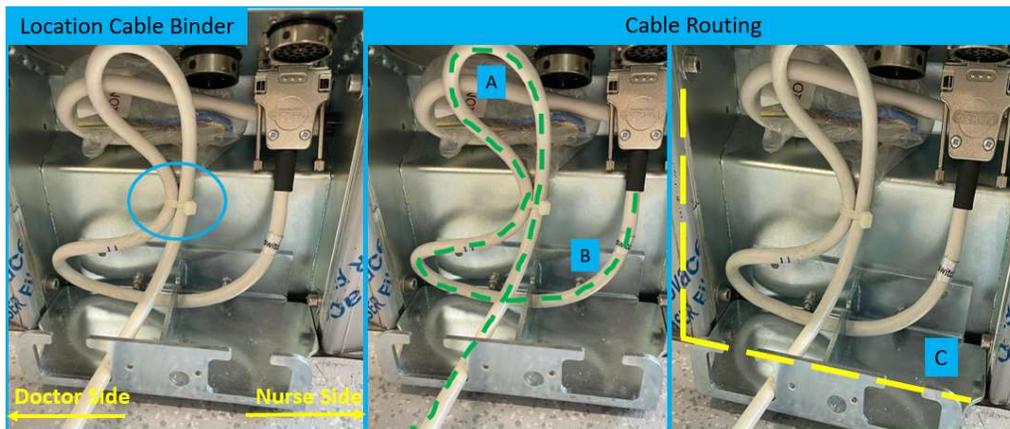
Abbildung 3: Patiententisch AD7

Anzahl des/der Kabelbinder: 1 (eins)

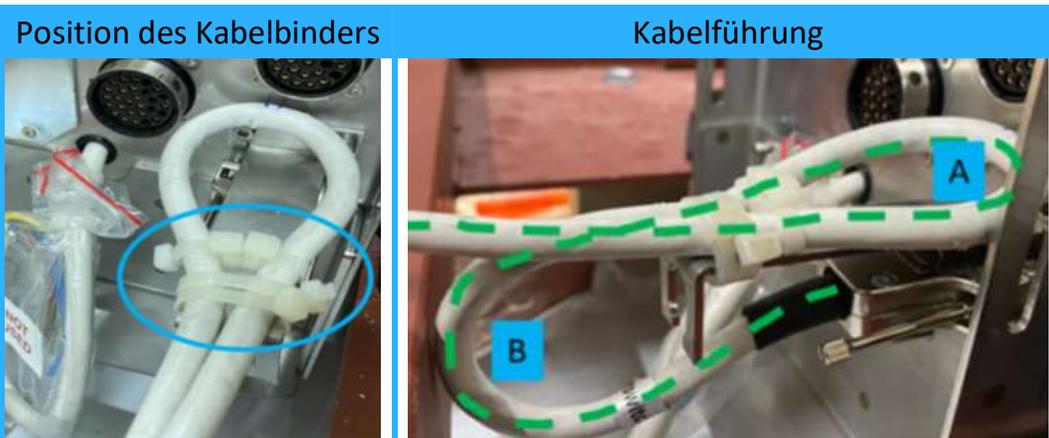
Abbildung 4b: Patiententisch AD7NT mit Zugentlastung mit Kabelbinder

Anzahl des/der Kabelbinder: 5 (fünf)

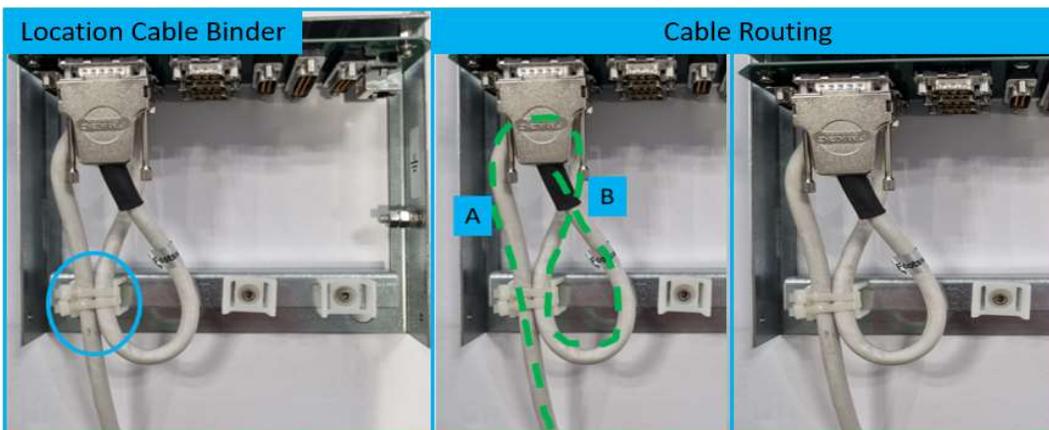
Abbildung 5: Sockel-Wandanschlussdose

Anzahl des/der Kabelbinder: 2 (zwei)

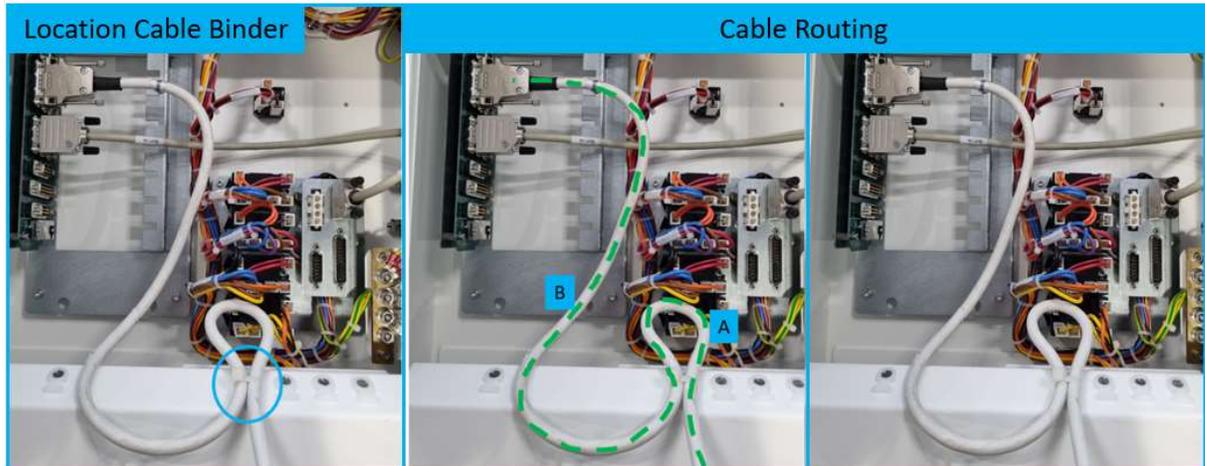
Abbildung 6: Chirurgie-Wandanschlussdose

Anzahl des/der Kabelbinder: 1 (eins)

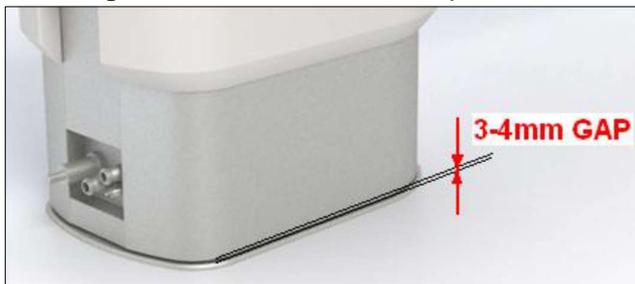
Abbildung 7: nicht schwenkbarer Tisch (AD7NT, AD7XT und AD7XNT)

- Bei einem nicht schwenkbaren Tisch
 - Der Abstand zur Flüssigkeitsschutzplatte muss 3 bis 4 mm betragen
 - Siehe Abbildung 7
- Bei einem schwenkbaren Tisch
 - Der Abstand zur Schwenkabdeckung muss 3 bis 4 mm betragen
 - Siehe Abbildung 8

Wenn der Abstand zwischen der Sockelabdeckung und dem Boden nicht den oben genannten Anforderungen entspricht, stellen Sie die Sockelabdeckung gemäß den Reparaturanweisungen ein.
