Notification de sécurité produit URGENTE

Systemes Allura Xper, Allura Centron et Azurion
Perte potentielle de la fonction d'imagerie due à l'absence ou au déclenchement intermittent de rayons X par le biais de la pédale de commande câblée.

Septembre 2023

Référence : 2023-IGT-BST-004 : systèmes Allura Xper, Allura Centron et Azurion

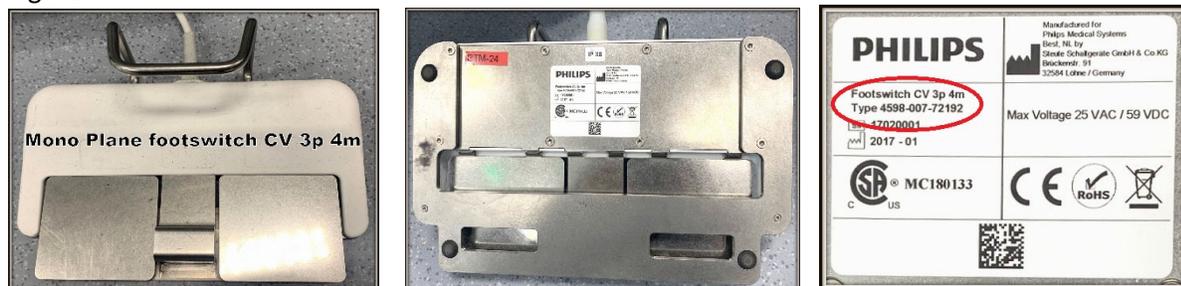
Figure 1 :

La référence/le type de la pédale de commande câblée se trouve sur l'étiquette située sous la pédale de commande câblée, comme illustré sur la Figure 1.

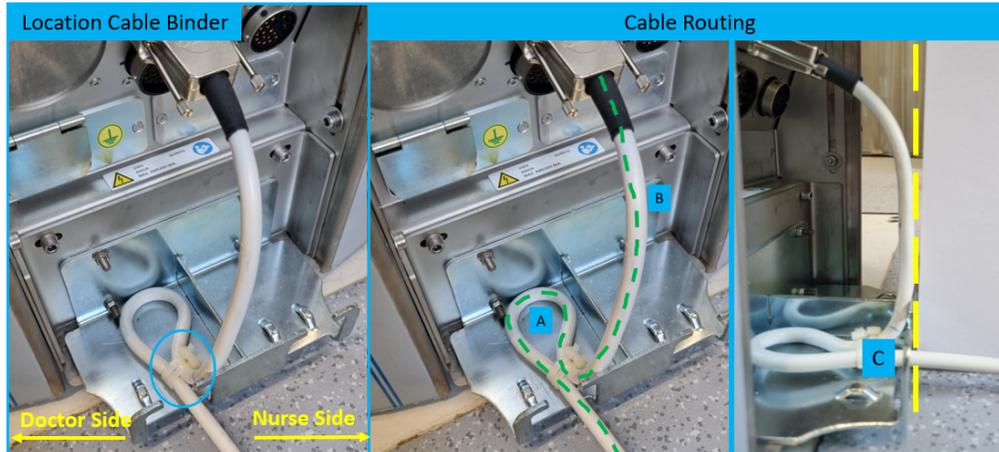
Figure 1 : tables d'examen AD7XT et AD7XNT

Nombre de serre-câbles : 2 (deux)

Si la protection ou l'acheminement n'est pas correct(e), réparer conformément aux instructions de réparation.

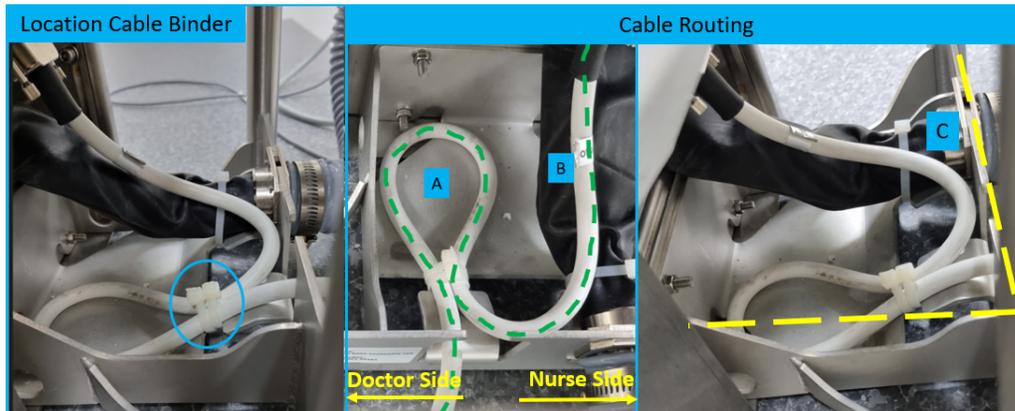
Figure 2 : protection de la table d'examen sur rail OP auxiliaire AD7XT et AD7XNT

Nombre de serre-câbles : 2 (deux)

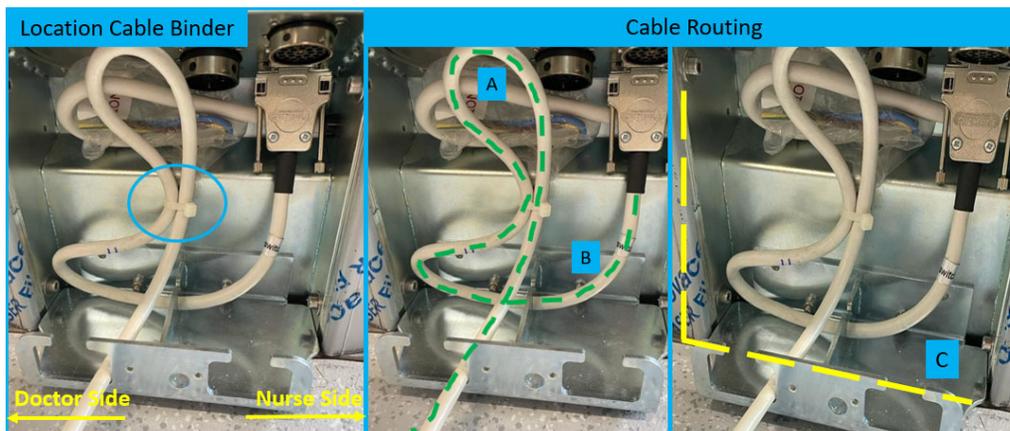
Figure 3 : table d'examen AD7

Nombre de serre-câbles : 1 (un)

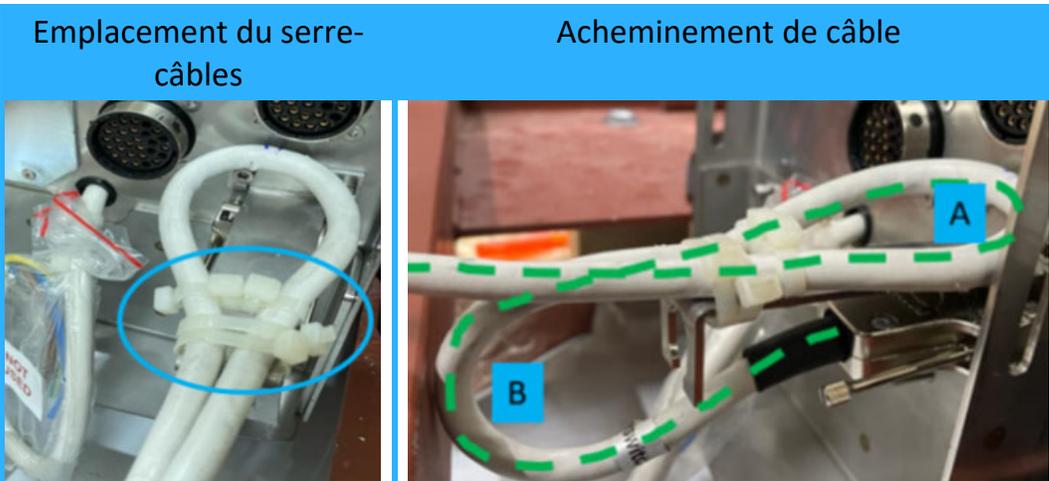
Figure 4b : table d'examen AD7NT avec protection par serre-câbles

Nombre de serre-câbles : 5 (cinq)

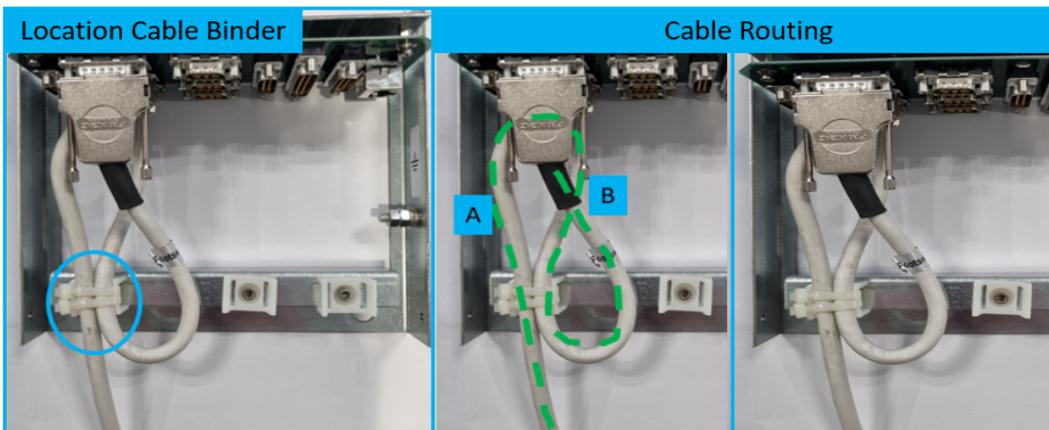
Figure 5 : boîtier de jonction vidéo mural

Nombre de serre-câbles : 2 (deux)

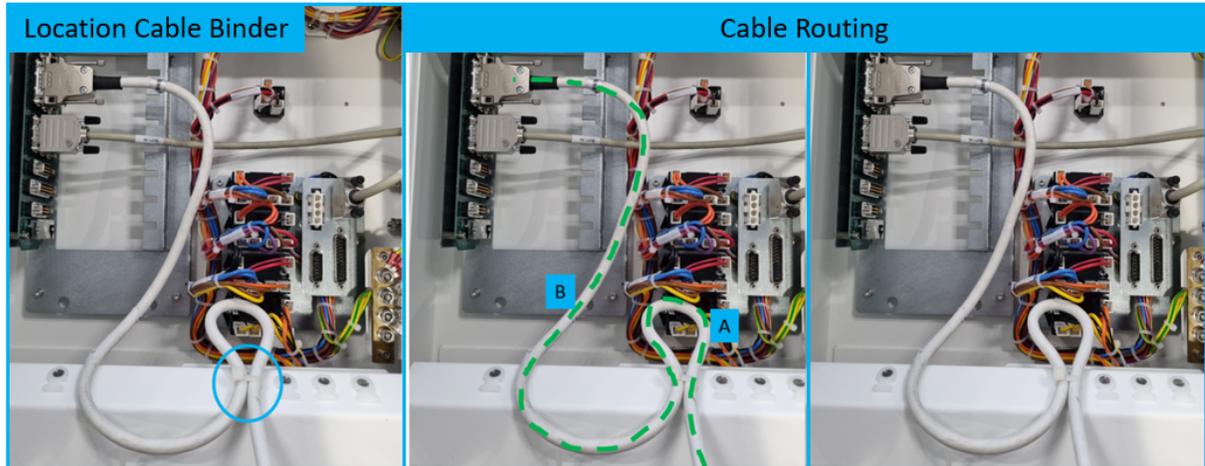
Figure 6 : boîtier de jonction vidéo mural chirurgical

Nombre de serre-câbles : 1 (un)

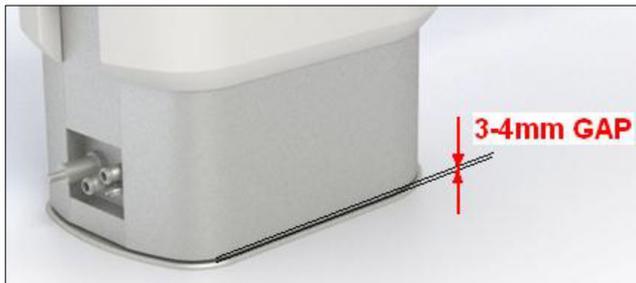
Figure 7 : table non pivotante (AD7NT, AD7XT et AD7XNT)

- pour une table non pivotante
 - Assurez-vous que la hauteur (de dégagement) par rapport à la plaque de protection des liquides soit de 3-4 mm.
 - Reportez-vous à la Figure 7.
- pour une table pivotante
 - Assurez-vous que la hauteur (de dégagement) par rapport à la protection pivotante soit de 3-4 mm.
 - Reportez-vous à la Figure 8.

Si l'espace entre les protections de socle et le sol ne répond pas aux exigences ci-dessus, réglez la protection de socle conformément aux instructions de réparation.
