## **Avviso di sicurezza URGENTE**

**Sistemi Allura Xper, Allura Centron e Azurion**

**Potenziale perdita della funzionalità di imaging derivante dalla mancata o intermittente attivazione della radiazione a raggi X tramite il comando a pedale cablato.**

Settembre 2023

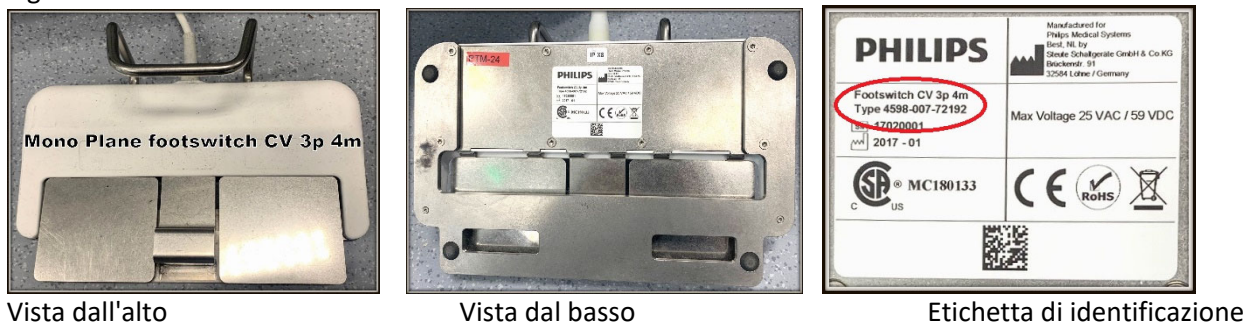
Il numero di riferimento/tipo di comando a pedale cablati è riportato sull'etichetta situata sulla parte inferiore del comando a pedale cablati, come illustrato nella Figura 1.

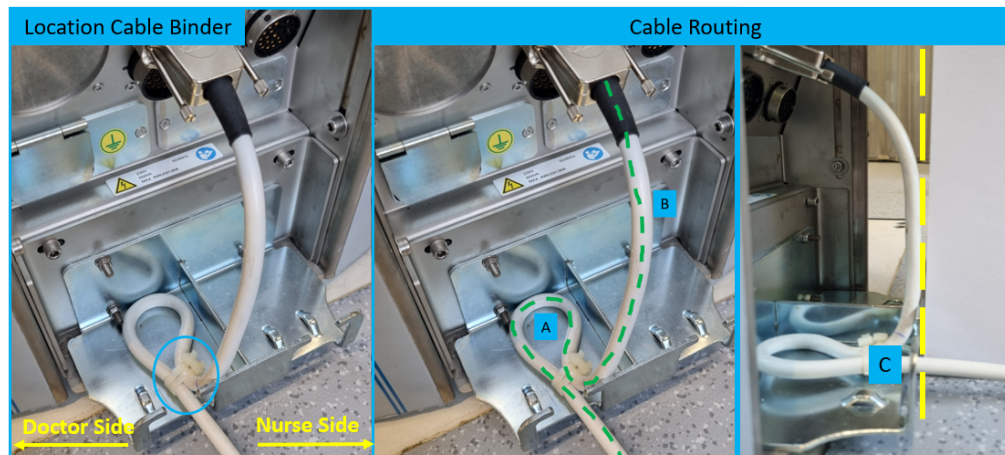
**Figura 1: Lettino porta paziente AD7XT e AD7XNT**

Numero di fascette: 2 (due)

Se il serracavo o la disposizione non sono corretti, ripararli secondo le istruzioni di riparazione.

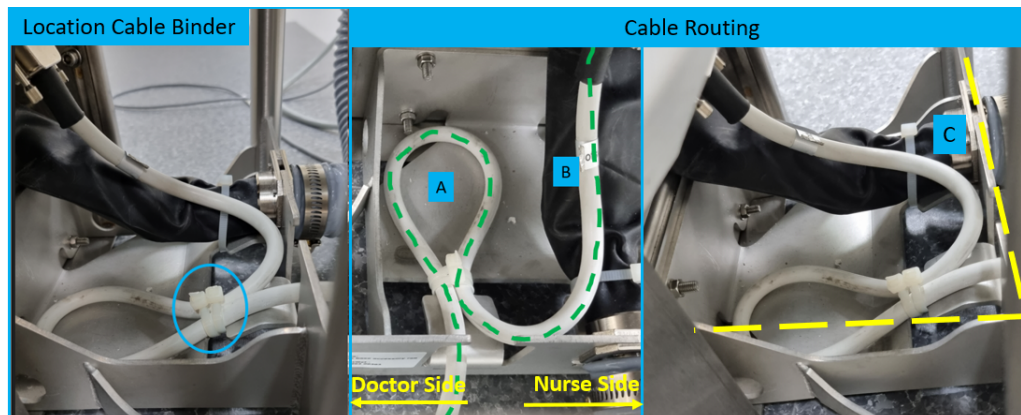
**Figura 2: Serracavo per lettino porta paziente con guida OP ausiliario AD7XT e AD7XNT**

Numero di fascette: 2 (due)

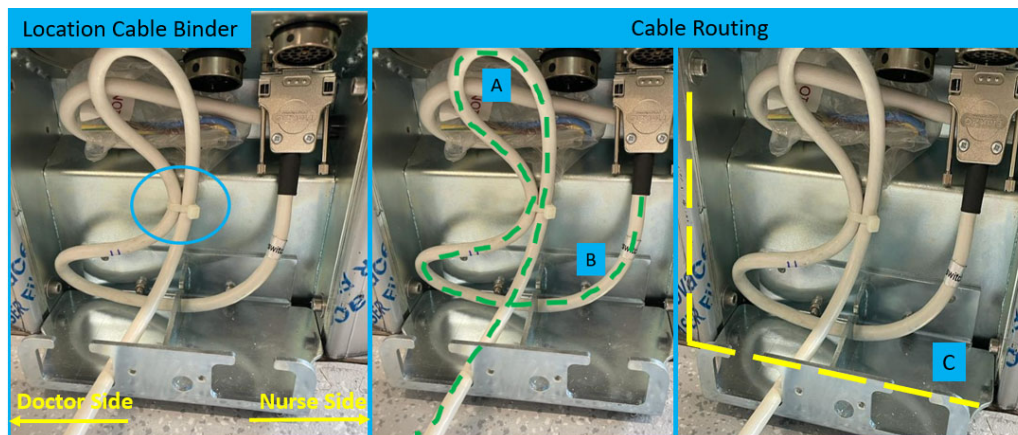
**Figura 3: Lettino porta paziente AD7**

Numero di fascette: 1 (una)

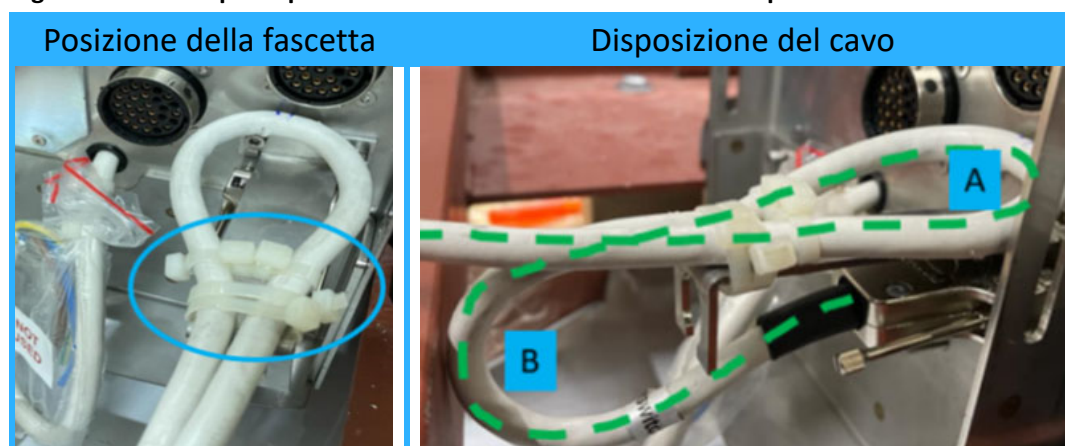
**Figura 4b: Lettino porta paziente AD7NT con serracavo con fermo per il cavo**

Numero di fascette: 5 (cinque)

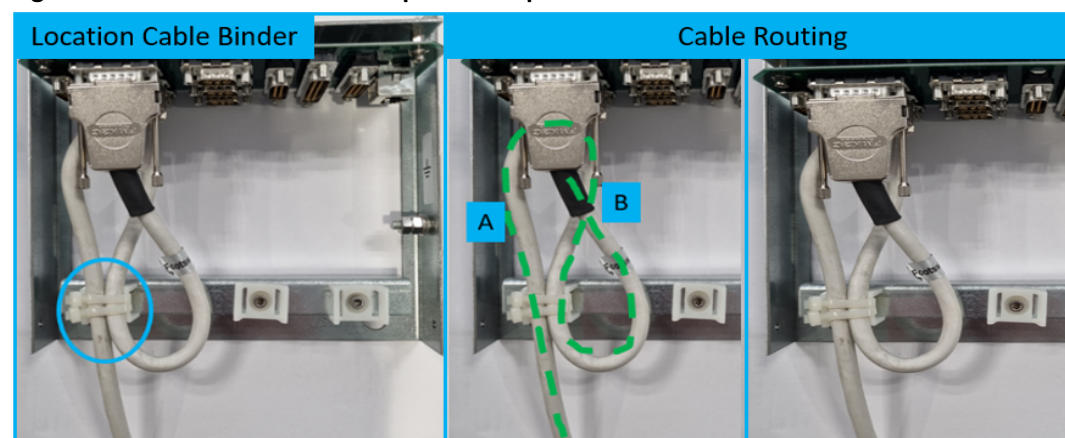
**Figura 5: Scatola di connessione a parete del piedistallo**

Numero di fascette: 2 (due)

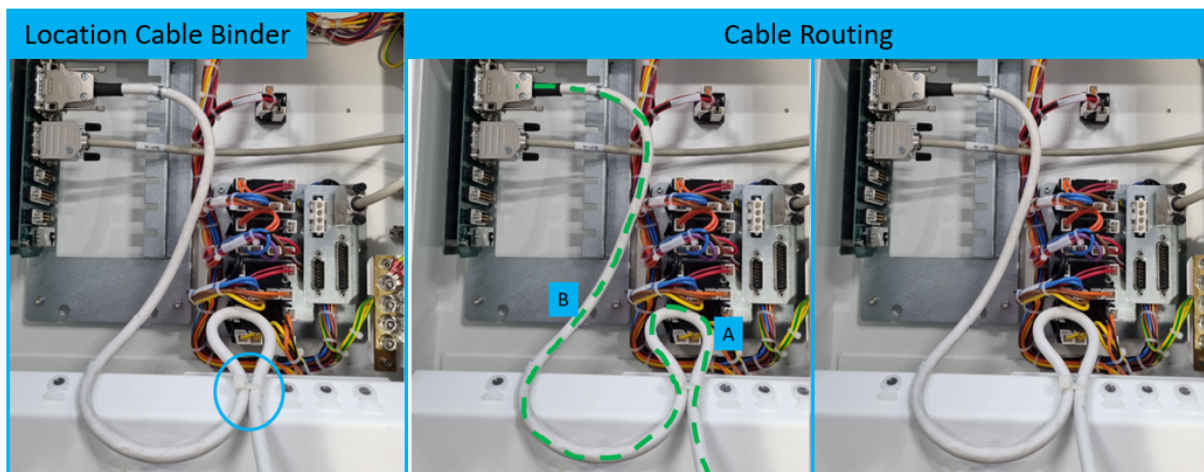
**Figura 6: Scatola di connessione a parete chirurgica**

Numero di fascette: 1 (una)

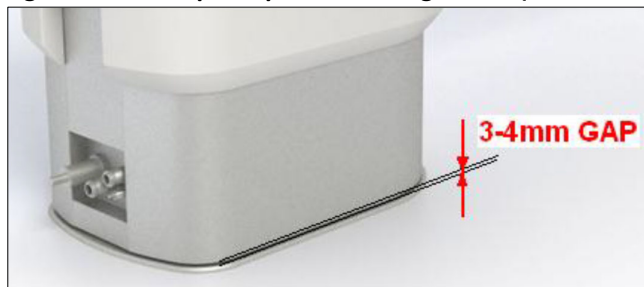
**Figura 7: Lettino porta paziente non girevole (AD7NT, AD7XT e AD7XNT)**

- Per un lettino porta paziente non girevole
  - Assicurarsi che la distanza dalla piastra di protezione dai liquidi sia di 3-4 mm
  - Fare riferimento alla Figura 7
- Per un lettino porta paziente girevole
  - Assicurarsi che la distanza dalla copertura girevole sia di 3-4 mm
  - Fare riferimento alla Figura 8

Se la distanza tra le coperture della base e il pavimento non soddisfa i requisiti sopra indicati, regolare la copertura della base secondo le istruzioni di riparazione.
