Dringende Sicherheitskorrekturmassnahme (Field Safety Corrective Action, FSCA)

Spaceplus Infusomat® - Upstream Occlusion Sensor

B. Braun Ref: FSCA 2023-08-14 (2)

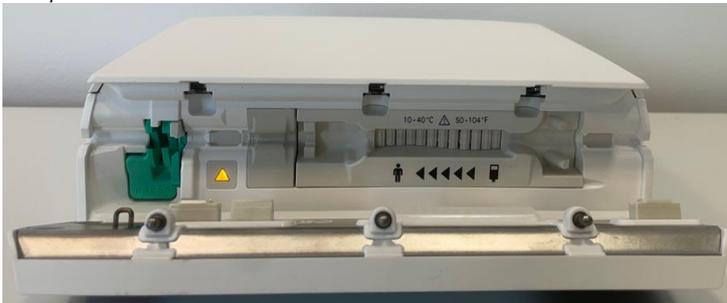
1. Pumpentür öffnen.

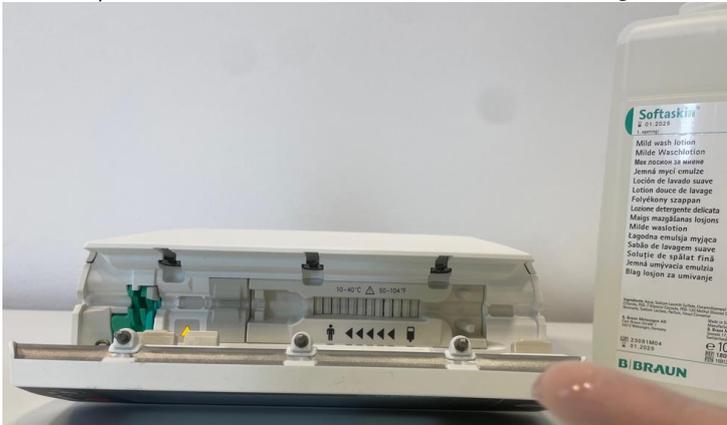
2. Einen Tropfen von etwa 0.1 bis 0.2 ml Softaskin® auf die Finger nehmen.

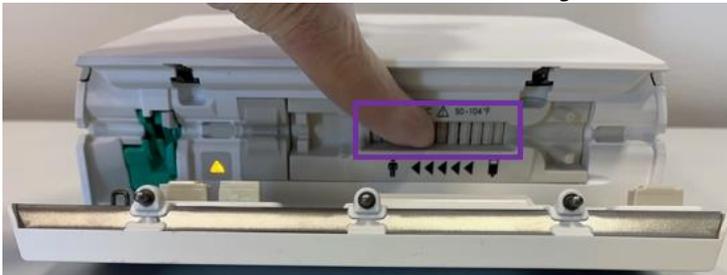
3. Softaskin® auf die Peristaltik der Pumpe aufbringen und gleichmässig im markierten Bereich verteilen. Softaskin® darf nicht auf den Luftsensord oberhalb der gelben Warnleuchte gebracht werden.

- Seien Sie besonders vorsichtig beim Starten von Hochrisiko-Infusionen, indem Sie überprüfen, ob die Tropfen in die Tropfkammer fallen.
- Bei häufigen falschen Verschlussalarmen, welche nicht durch andere Massnahmen behoben werden können, empfehlen wir die Verwendung von Softaskin®. Bringen Sie nach jedem Wechsel einer Spaceplus Infusomat® Infusionsleitung einen Tropfen Softaskin® auf die Oberfläche der Peristaltikfinger. Eine Anleitung finden Sie im Anhang.

- Dies führt zu einer Minimierung der elektrostatischen Wechselwirkung und sichert die Leistungsfähigkeit des Sensors.
- Softaskin® wird Ihnen kostenlos zur Verfügung gestellt.

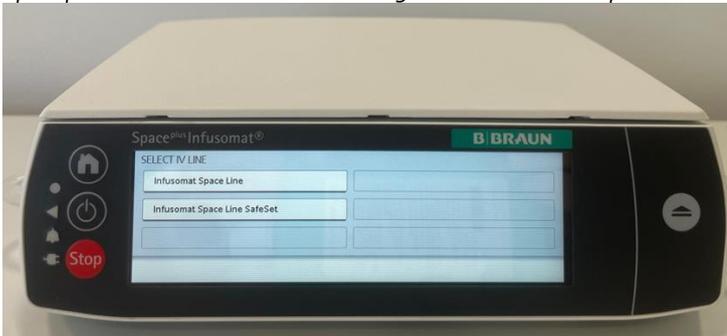
4. Spaceplus Infusomat® Infusionsleitung einsetzen und Pumpentür schliessen.
