Sempach, 22. August 2023

Dringende Sicherheitskorrekturmassnahme (Field Safety Corrective Action, FSCA)

Infusomat® Space - Upstream Occlusion Sensor

B. Braun Ref: FSCA 2023-08-14 (1)

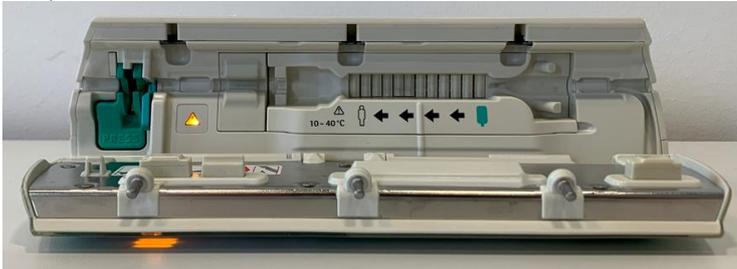
1. Pumpentür öffnen.

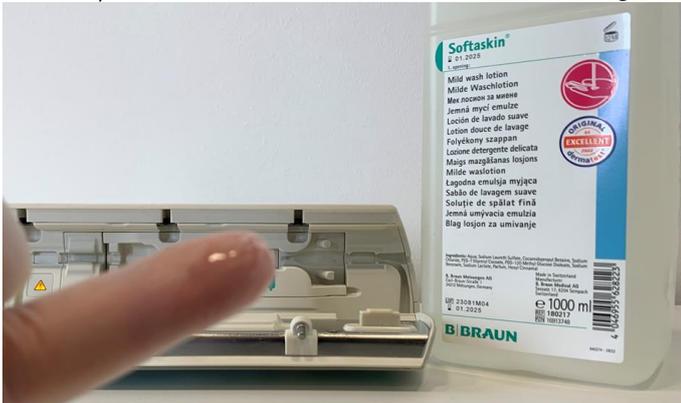
2. Einen Tropfen von etwa 0.1 bis 0.2 ml Softaskin® auf die Finger nehmen.

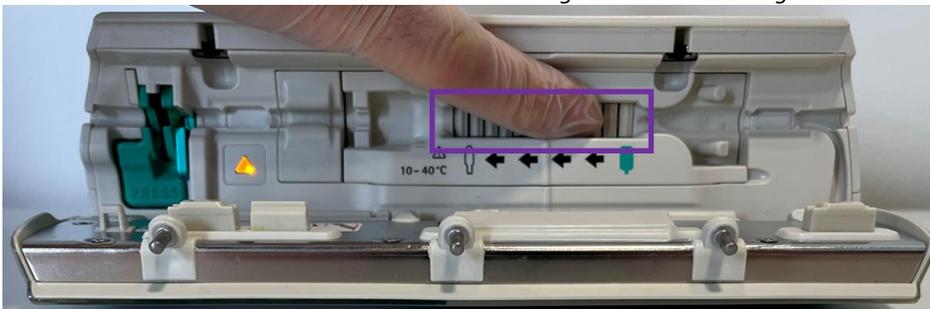
3. Softaskin® auf die Peristaltik der Pumpe aufbringen und gleichmässig im markierten Bereich verteilen. Softaskin® darf nicht auf den Luftsensor oberhalb der gelben Warnleuchte gebracht werden.

- Seien Sie besonders vorsichtig beim Starten von Hochrisiko-Infusionen, indem Sie überprüfen, ob die Tropfen in die Tropfkammer fallen.
- Bei häufigen falschen Verschlussalarmen, welche nicht durch andere Massnahmen behoben werden können, empfehlen wir die Verwendung von Softaskin®. Bringen Sie nach jedem Wechsel einer Infusomat® Space Infusionsleitung einen Tropfen Softaskin® auf die Oberfläche der Peristaltikfinger. Eine Anleitung finden Sie im Anhang.

- Dies führt zu einer Minimierung der elektrostatischen Wechselwirkung und sichert die Leistungsfähigkeit des Sensors.
- Softaskin® wird Ihnen kostenlos zur Verfügung gestellt.

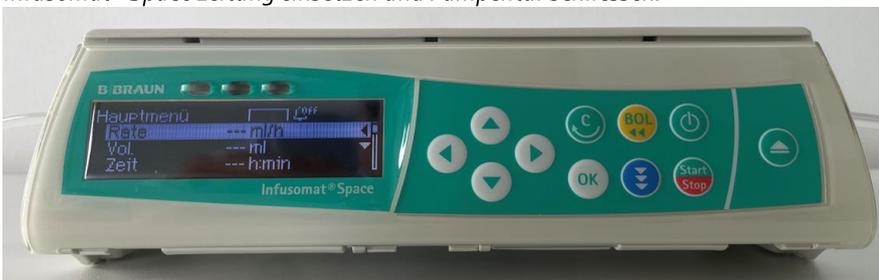
4. Infusomat® Space Leitung einsetzen und Pumpentür schliessen.
