**Action corrective de sécurité urgente (Field Safety Corrective Action, FSCA)**

**Infusomat® Space - Upstream Occlusion Sensor**

B. Braun Ref: FSCA 2023-08-14 (1)

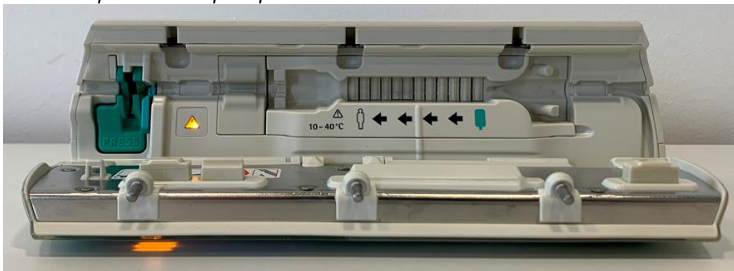
1. Ouvrir la porte de la pompe.

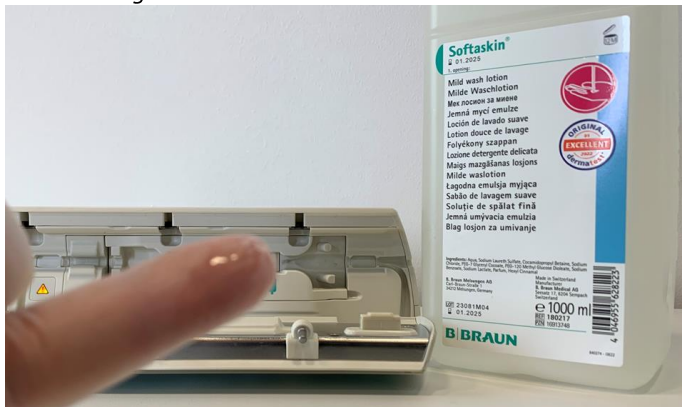
2. Prélever une goutte d'environ 0.1 à 0.2 ml de Softaskin® sur les doigts.

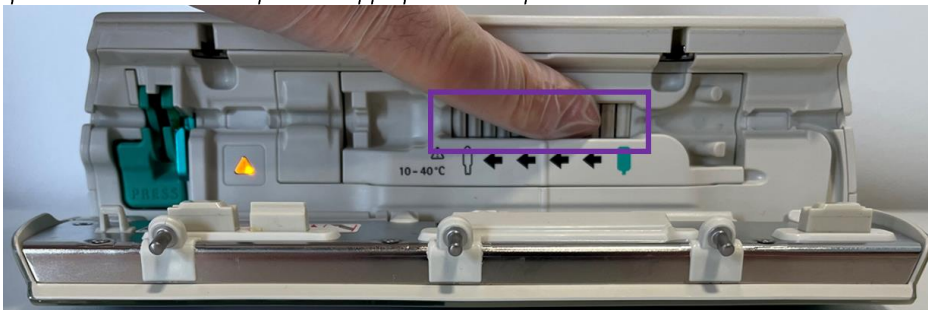
3. Appliquer Softaskin® sur le système péristaltique de la pompe et répartir le produit uniformément sur la zone marquée. Softaskin® ne doit pas être appliqué sur le capteur d'air situé au-dessus du témoin lumineux jaune.

- Si de fausses alarmes d'occlusion se déclenchent fréquemment et qu'aucune autre mesure ne permet d'y remédier, nous recommandons l'utilisation de Softaskin®. Après chaque changement de perfuseur Infusomat® Space, placez une goutte de Softaskin® sur la surface du doigt péristaltique. Vous trouverez des instructions en annexe.

- Cette mesure permet de limiter l'interaction électrostatique et assure la fonctionnalité du capteur.
- Softaskin® sera mis à votre disposition gratuitement.

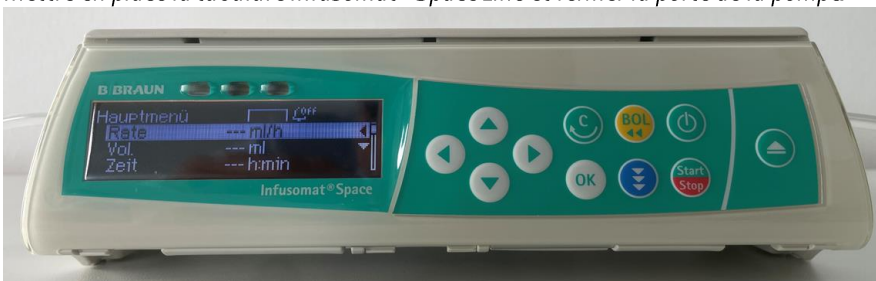
4. Mettre en place la tubulure Infusomat® Space Line et fermer la porte de la pompe.
