Avis de sécurité à l'attention des clients MR072/23/S

AVIS DE SÉCURITÉ

Informations destinées aux clients concernant d'éventuels artefacts provoqués par les casques supra-auriculaires pendant les examens de la tête

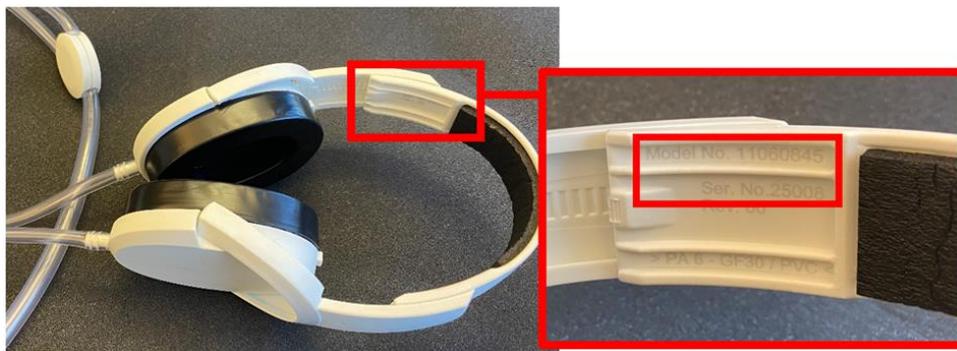
Figure 1 : emplacement du numéro du modèle et du numéro de série des casques supra-auriculaires

- Vérifiez le numéro de modèle et le numéro de série de vos casques supra-auriculaires. Voir la *Figure 1* pour connaître leur emplacement sur le casque supra-auriculaire. Si le numéro de modèle n'est pas identique ou si le numéro de série n'est pas compris dans la plage indiquée (7981 – 32200), les casques ne sont pas concernés.

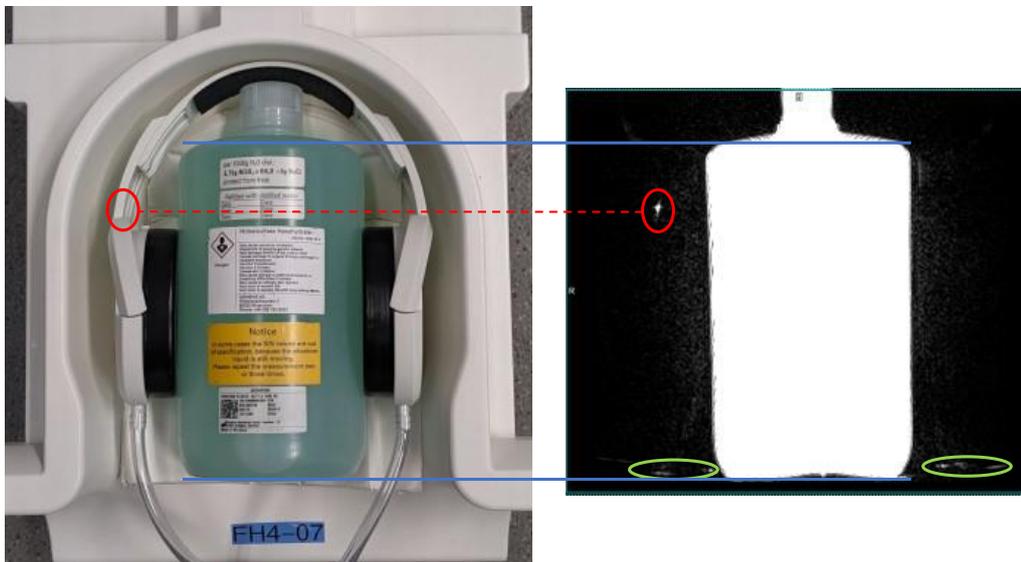
Figure 2

Côté gauche : installation correcte du flacon du fantôme et du casque dans l'antenne tête

Côté droit : exemple de signal émanant de la graisse lubrifiante visible à l'extérieur du fantôme, entouré par un cercle rouge. Les artefacts doivent se trouver à la même hauteur que l'arceau du casque potentiellement concerné par le problème.

Remarque : l'imagerie IRM révèle souvent des artefacts avec les flacons de fantôme dans ce fenêtrage extrême, par exemple en haut et/ou en bas du fantôme. Ces artefacts sont repérés par des cercles verts dans l'exemple ci-dessus et peuvent être ignorés.

→ Si **aucun artefact n'est visible** au cours des mesures de fantôme décrites, votre casque supra-auriculaire n'est pas concerné et peut être utilisé pour les examens IRM de la tête.

→ Si **des artefacts sont visibles** au cours des mesures de fantôme décrites, votre casque supra-auriculaire est concerné et ne doit pas être utilisé pour les examens de la tête. Dans ce cas, veuillez utiliser le haut-parleur intégré au système IRM pour communiquer avec le patient ou, s'ils sont disponibles, des écouteurs intra-auriculaires qui ne sont pas non plus concernés par le problème décrit.

Siemens Healthineers corrigera le problème en remplaçant l'arceau du casque supra-auriculaire affecté sur les sites clients avec la mise à jour de terrain MR073/23/S. Ce programme de remplacement débutera en octobre 2023. Avec le remplacement de l'arceau, l'origine du problème est éliminée.
