MRI system, full body

**Avviso di sicurezza per il cliente MR072/23/S**

## **AVVISO DI SICUREZZA**

**Informazioni per i clienti circa possibili artefatti causati dalle cuffie sovraauricolari durante gli esami dell'encefalo**

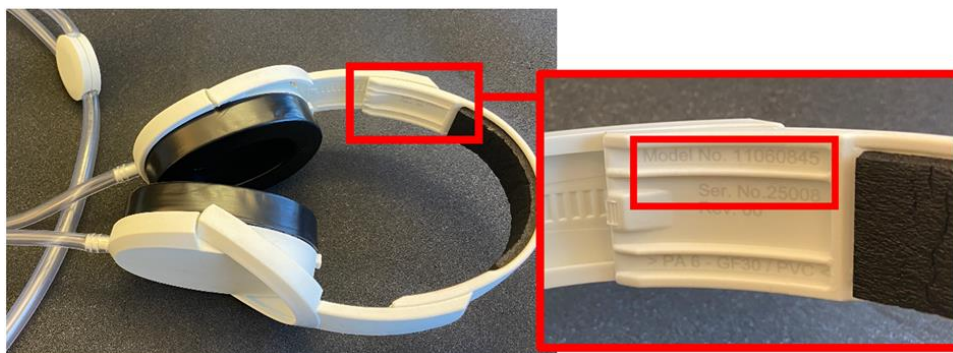
Figura 1: Ubicazione del numero di modello e del numero di serie sulle cuffie sovraauricolari

- Controllare il numero di modello e il numero di serie delle cuffie sovraauricolari utilizzate. Per individuare la posizione di queste informazioni sulle cuffie, vedere la *Figura 1*. Se il numero di modello non è identico o il numero di serie non è compreso nell'intervallo indicato (7981 - 32200), le cuffie non sono interessate da questo problema.

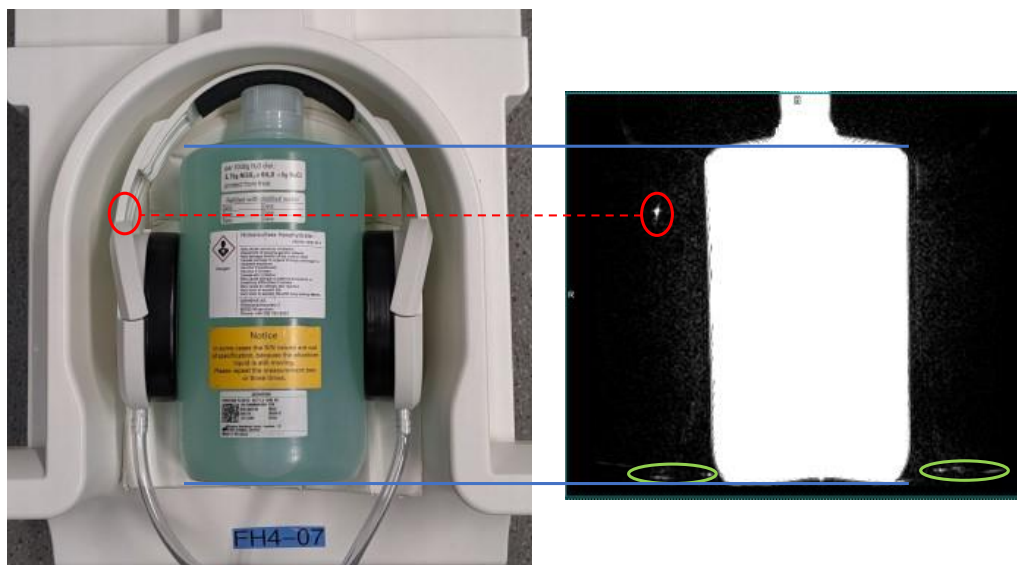
Figura 2

Lato sinistro: impostazione corretta del fantoccio bottiglia e delle cuffie nella bobina encefalo

Lato destro: all'esterno del fantoccio è visibile un segnale dovuto al grasso lubrificante, contrassegnato con un cerchio rosso. Gli artefatti devono trovarsi alla stessa altezza dell'archetto delle cuffie potenzialmente interessate da questo problema.

*Tenere presente quanto segue: Nell'imaging RM con fantocci bottiglia si verificano frequentemente degli artefatti in queste configurazioni di windowing estreme, ossia nella parte alta e/o bassa del fantoccio. Questi artefatti sono contrassegnati dai cerchi verdi nell'esempio soprastante e possono essere ignorati.*

- Posizionare i fantocchi bottiglia e le cuffie come illustrato nella *Figura 2* sotto.
  - Utilizzare la sequenza standard t1\_fl3d\_sag\_p2\_iso (della struttura dei protocolli Siemens: head → library → 3D) con echo time TE più ridotto possibile, tempo di ripetizione TR di 10 ms, field of view (FOV) di 250 mm e orientamento coronale.

- Applicare i valori di finestra pari a circa C=20 e W=10 per individuare eventuali artefatti dovuti al grasso lubrificante presenti all'esterno del cranio, in corrispondenza dell'archetto delle cuffie.

➔ **Se non vi sono artefatti visibili** durante le misure con fantoccio descritte, le cuffie sovraauricolari non presentano questo problema e possono essere ancora utilizzate per gli esami di RM dell'encefalo.

➔ **Se sono presenti artefatti visibili** durante le misure con fantoccio descritte, le cuffie sovraauricolari sono interessate da questo problema e non devono più essere utilizzate per gli esami di RM dell'encefalo. In questo caso, utilizzare l'altoparlante integrato nello scanner per la comunicazione con il paziente oppure, se disponibili, le cuffie intrauricolari, con le quali non si verifica il problema descritto.
