Dieser Sicherheitshinweis (Field Safety Notice) enthält wichtige Kundeninformationen zur Patientensicherheit und für die sichere Anwendung von *exoplan*, unserer Software für die Implantatplanung und das Design von Bohrschablonen.

**Interne exocad Referenz:** #271391

**exocad Produkt, Handelsname:** *exoplan 3.1 Rijeka*

## Sicherheitshinweis im Zusammenhang mit *exoplan 3.1 Rijeka*, #271391

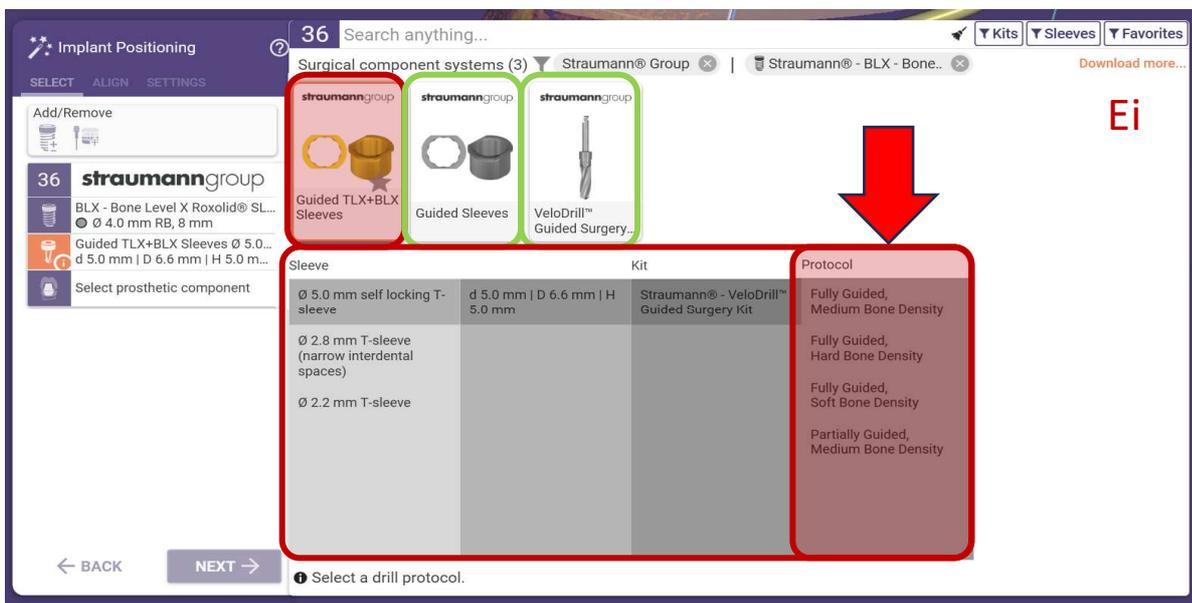
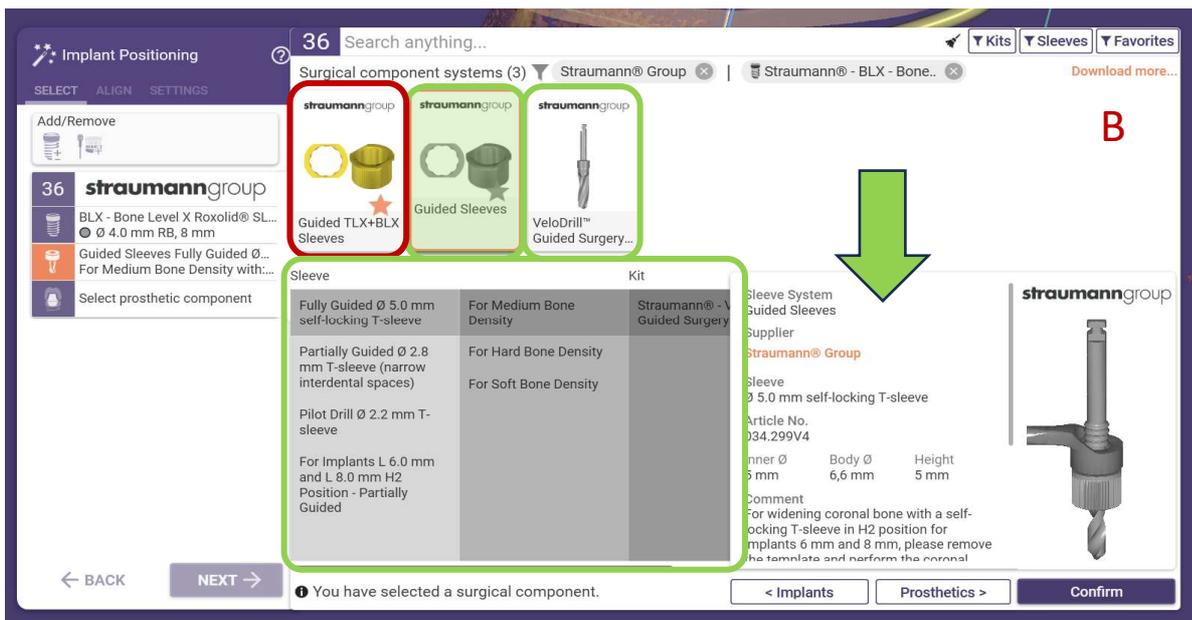
Abbildung 1: Vergleich von Beispielen mit der Auswahl einer "Protokoll"-Bibliothek (Fall A) und der Auswahl von Bibliotheken ohne Protokoll (Fall B). Die Abbildung zeigt alle Einträge, die nicht verwendet werden sollen, in rot.

Diejenigen, die problemlos verwendet werden können, sind grün markiert. Wenn keine Spalte "Protokoll" vorhanden ist, ist die Bibliothek von dieser FSN nicht betroffen.

- 1) Verwenden Sie die betroffenen Bibliotheken - siehe Abschnitt "Betroffene Bibliotheken" oben - nicht mit *exoplan 3.1 Rijeka*, bis eine neue *exoplan 3.1 Rijeka*-Version und aktualisierte Bibliotheken freigegeben und unter <https://exocad.com/integration/exoplan-library-integration> zum Download zur Verfügung gestellt werden.
- 2) Füllen Sie die der FSN beigefügte Antwort für den Rückruf von Medizinprodukten für Endbenutzer (siehe Anhang 2) aus und senden Sie sie per E-Mail an exocad zurück, basierend auf der Marktregion Ihres Wiederverkäufers:
  - USA & Kanada: [info@us.exocad.com](mailto:info@us.exocad.com)
  - Europa: [service@exocad.com](mailto:service@exocad.com)

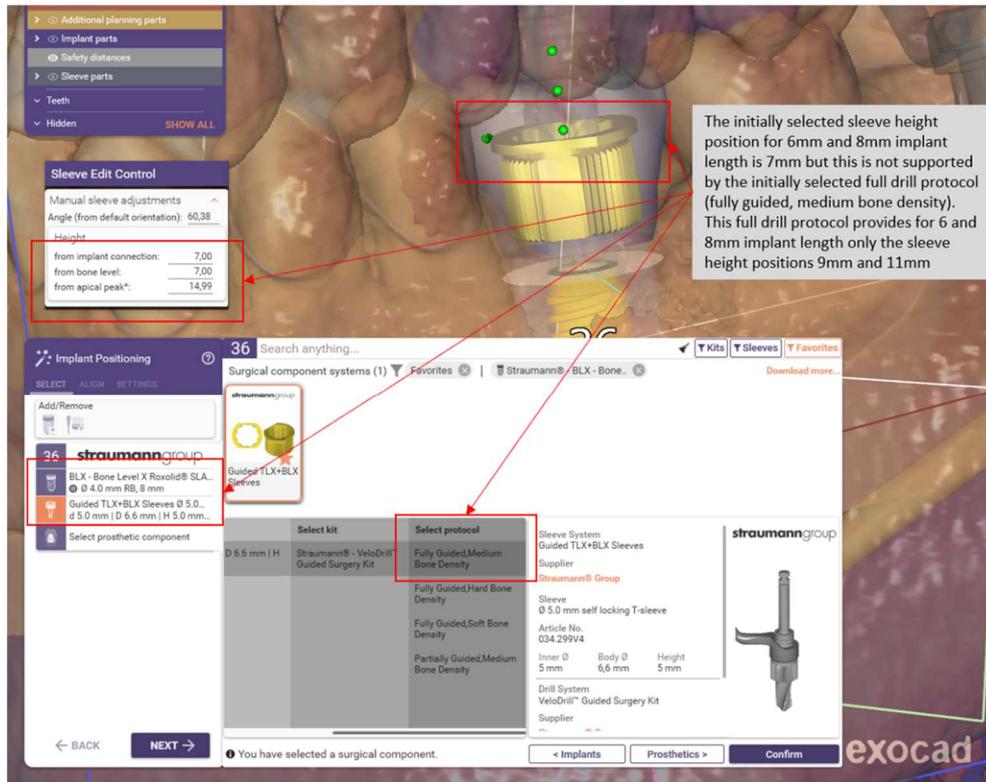
Wenn ein Straumann BLX/TLX-Implantat mit 6 mm oder 8 mm Länge in Kombination mit einer Straumann BLX/TLX-Hülse und dem Straumann® VeloDrill-Kit mit vollständigen Bohrprotokollen verwendet wird, platziert die Software die Hülse für das ursprünglich gewählte Vollbohrprotokoll "Fully Guided Medium Bone Density" auf eine bestimmte Höhenposition von 7 mm (siehe Abbildung 2). Für dieses Protokoll sind jedoch nur 9 mm und 11 mm erlaubt. Intern wählt die Software bei einer Hüslenhöhenposition von 9 mm das vollständige Bohrprotokoll aus und zeigt dies auch im Operationsprotokoll an (siehe Abbildung 3). Wenn ein Benutzer diese Schablone druckt und verwendet, sowie mit der falschen Hüslenhöhenposition die vollständige Bohrprotokollsequenz aus dem Operationsbericht befolgt, wäre die Bohrtiefe 2 mm tiefer als geplant. Dies könnte anatomische Risikostrukturen in der Nähe der apikalen Positionen des Implantats beschädigen (z. B. Nerven oder benachbarte Zahnwurzeln).

Abbildung 2: Beispiel für eine kritische Kombination zwischen der Position der nicht abgestützten Hüslenhöhe für das ausgewählte vollständige Bohrprotokoll. Siehe Erklärung im Bild.

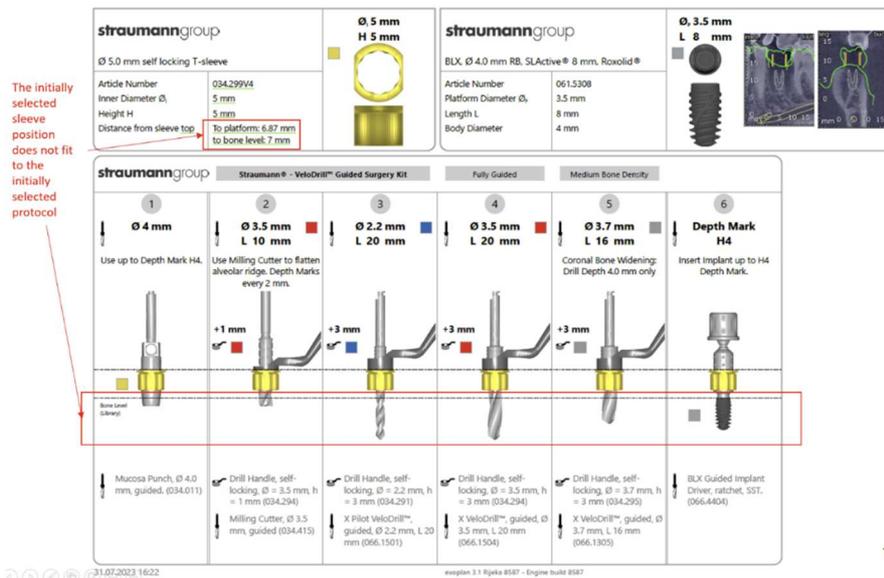
Abbildung 3: Auszug aus dem chirurgischen Bericht, der die Diskrepanz zwischen der anfänglichen Position der Hüslenhöhe und dem vollständigen Schritt-für-Schritt-Bohrprotokoll darstellt, bei dem der Abstand von der Hüslenoberseite zur Implantatschulter falsch ist.

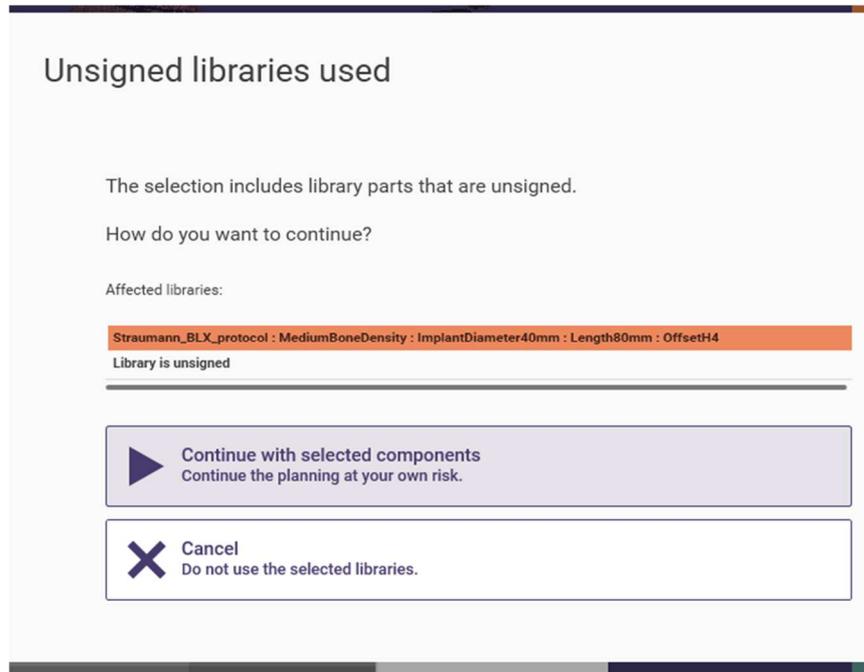
Abbildung 4: Unsignierte Bibliotheksnachricht an den Benutzer einer vollständigen Bohrprotokollbibliothek von Straumann®, die auf der schwarzen Liste steht, wenn er sie in der Software auswählt oder wenn die Ausgabedaten für die Planung und Bohrschablone generiert werden. Benutzer, die durch diese Warnung benachrichtigt werden, sollten auf "Abbrechen" und nicht auf "Weiter" klicken. Wenn Benutzer auf "Weiter" klicken, fahren sie auf eigenes Risiko fort.

- 2) Wenn der Benutzer versucht, eine Komponente in der betroffenen Bibliothek auszuwählen, erhält er aufgrund des Blacklistings eine Meldung, die darauf hinweist, dass die ausgewählte vollständige Bohrprotokollbibliothek als "unsigniert" markiert ist (siehe Abbildung 4) und nicht mehr verwendet werden sollte. Diese Meldung wird angezeigt, wenn der Benutzer die Protokollbibliothek, die "blacklisted" ist, auswählt und bevor die Ausgabedaten für die Implantatplanung und die Bohrschablonen generiert werden. Benutzer, die durch diese Warnung benachrichtigt werden, sollten auf "Abbrechen" und nicht auf "Weiter" klicken. Benutzer, die auf "Weiter" klicken, fahren auf eigenes Risiko fort.

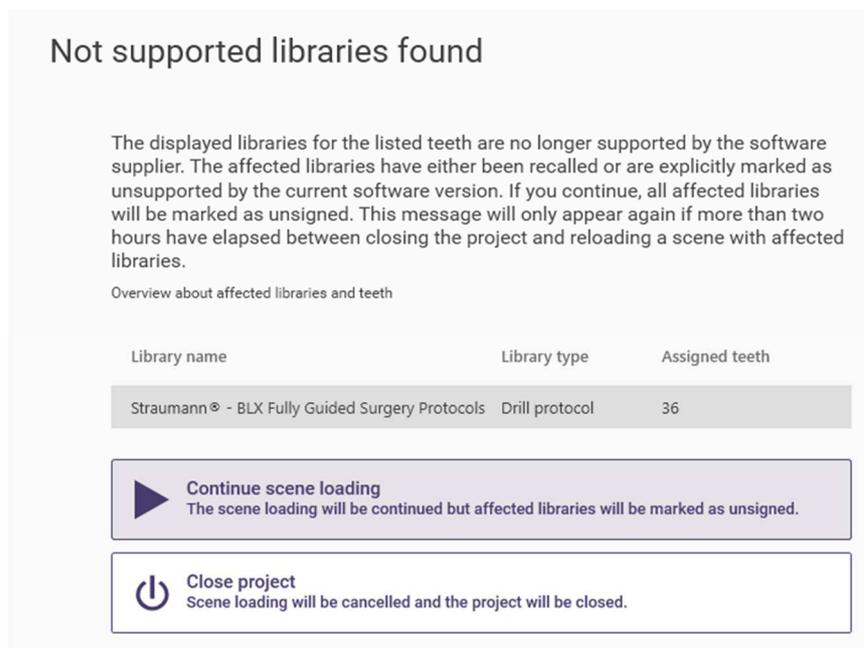
Abbildung 5: Unsignierte Bibliotheksnachricht einer vollständigen Bohrprotokollbibliothek von Straumann® auf der schwarzen Liste an den Benutzer beim Laden einer Szenendatei, die die betroffene Bibliothek bereits enthält.

- 3) Wenn eine "Szenendatei" für die Implantatplanung (Datei, die alle Informationen zu einer Planungs- oder Designszene enthält, z. B. Workflow-Status, Szenenobjekte) in *exoplan* geladen wird, die eine vollständige Bohrprotokollbibliothek in der Implantatplatzierungsplanung verwendet hat, die "blacklisted" ist, erscheint eine Warnmeldung, um den Benutzer über die unsignierte Bibliothek zu informieren (siehe Abbildung 5).
