Interne exocad Referenz: #271391

exocad Produkt, Handelsname: *exoplan 3.1 Rijeka*

Sicherheitshinweis im Zusammenhang mit *exoplan 3.1 Rijeka*, #271391

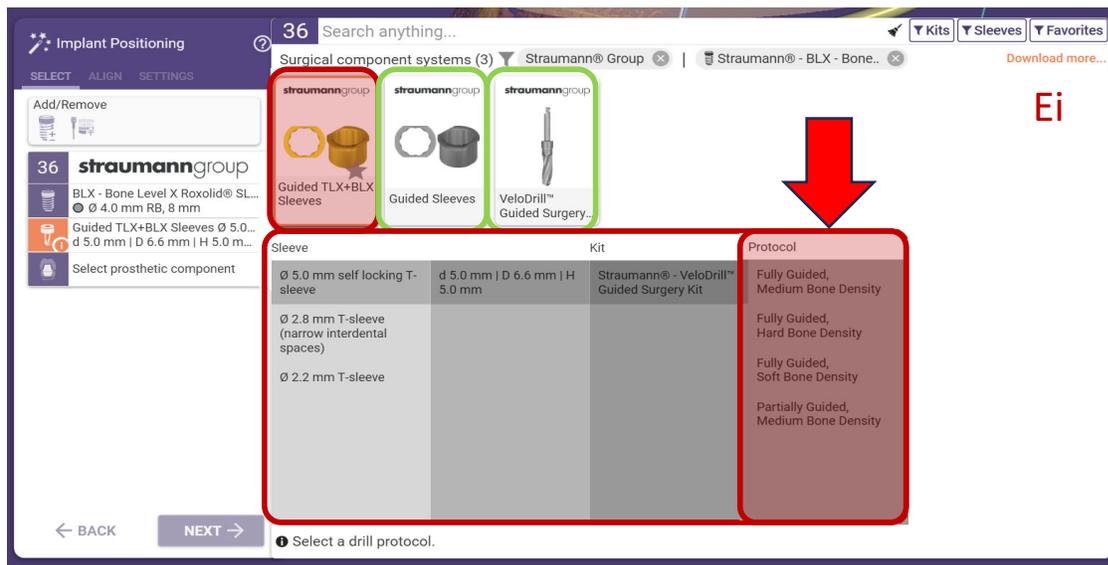
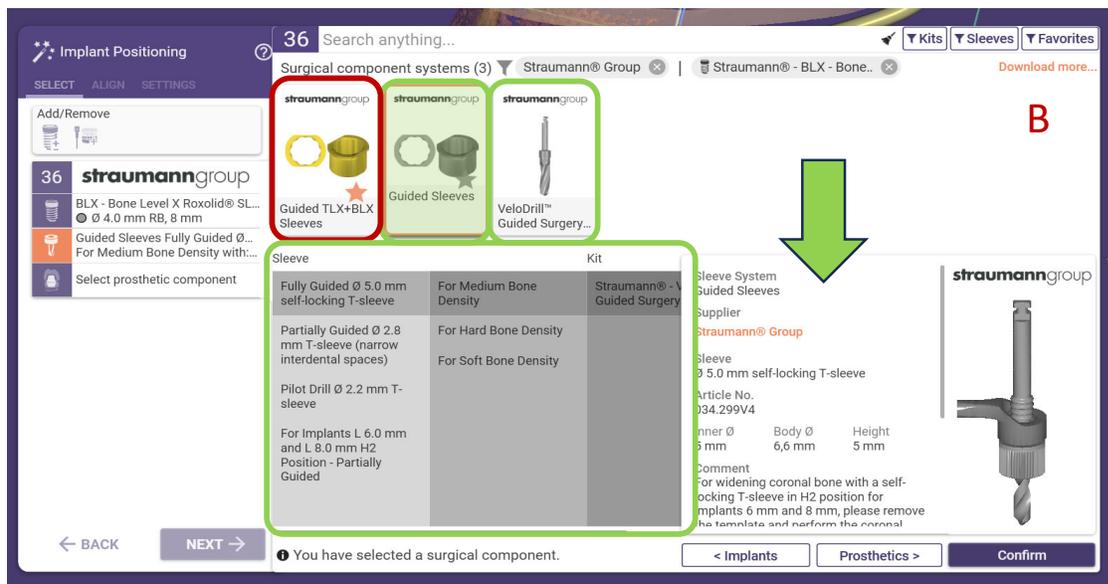
Abbildung 1: Vergleich von Beispielen mit der Auswahl einer "Protokoll"-Bibliothek (Fall A) und der Auswahl von Bibliotheken ohne Protokoll (Fall B). Die Abbildung zeigt alle Einträge, die nicht verwendet werden sollen, in rot. Diejenigen, die problemlos verwendet werden können, sind grün markiert. Wenn keine Spalte "Protokoll" vorhanden ist, ist die Bibliothek von dieser FSN nicht betroffen.

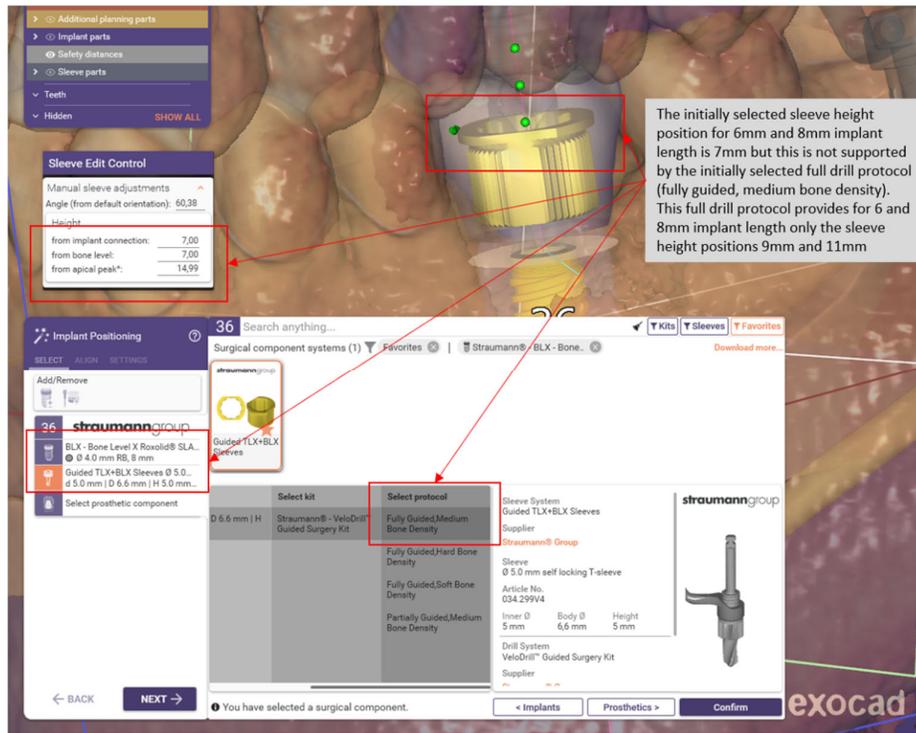
Wenn ein Straumann BLX/TLX-Implantat mit 6 mm oder 8 mm Länge in Kombination mit einer Straumann BLX/TLX-Hülse und dem Straumann® VeloDrill-Kit mit vollständigen Bohrprotokollen verwendet wird, platziert die Software die Hülse für das ursprünglich gewählte Vollbohrprotokoll "Fully Guided Medium Bone Density" auf eine bestimmte Höhenposition von 7 mm (siehe Abbildung 2). Für dieses Protokoll sind jedoch nur 9 mm und 11 mm erlaubt. Intern wählt die Software bei einer Hülsenhöhenposition von 9 mm das vollständige Bohrprotokoll aus und zeigt dies auch im Operationsprotokoll an (siehe Abbildung 3). Wenn ein Benutzer diese Schablone druckt und verwendet, sowie mit der falschen Hülsenposition die vollständige Bohrprotokollsequenz aus dem Operationsbericht befolgt, wäre die Bohrtiefe 2 mm tiefer als geplant. Dies könnte anatomische Risikostrukturen in der Nähe der apikalen Positionen des Implantats beschädigen (z. B. Nerven oder benachbarte Zahnwurzeln).

Abbildung 2: Beispiel für eine kritische Kombination zwischen der Position der nicht abgestützten Hüslenhöhe für das ausgewählte vollständige Bohrprotokoll. Siehe Erklärung im Bild.

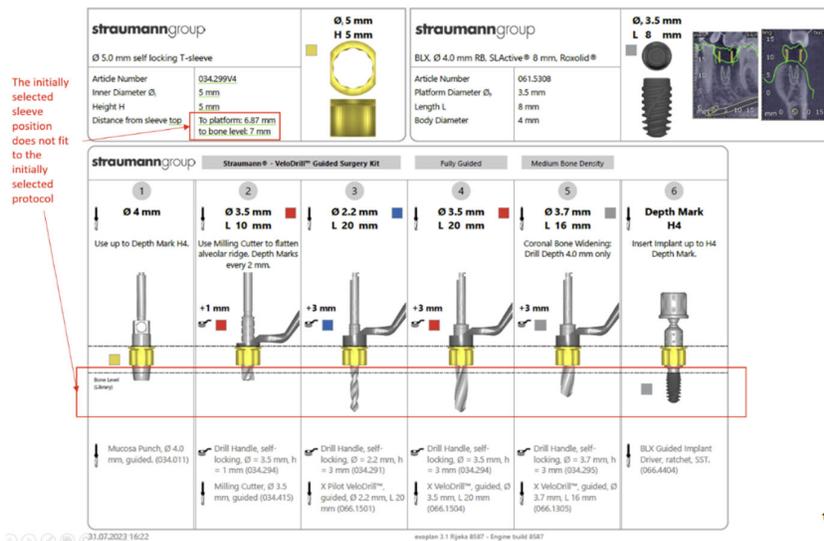
Abbildung 3: Auszug aus dem chirurgischen Bericht, der die Diskrepanz zwischen der anfänglichen Position der Hüslenhöhe und dem vollständigen Schritt-für-Schritt-Bohrprotokoll darstellt, bei dem der Abstand von der Hülsenoberseite zur Implantatschulter falsch ist.

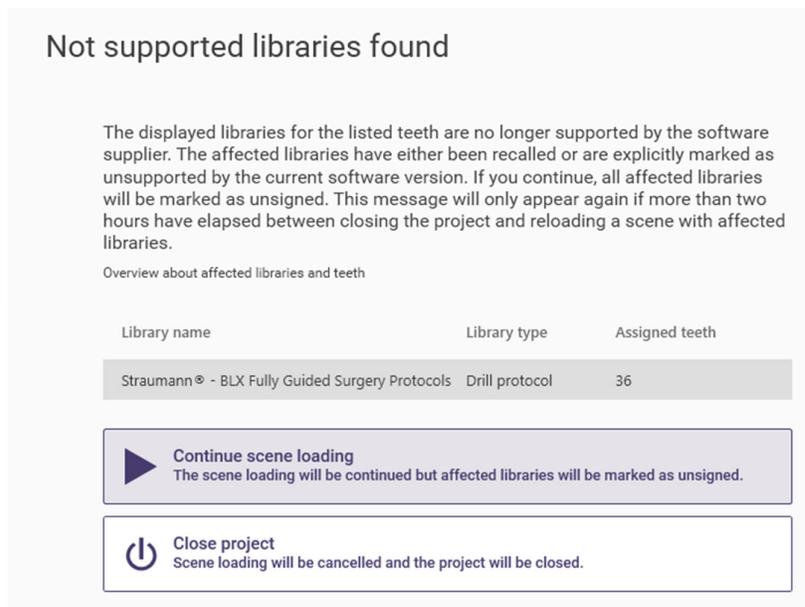
Abbildung 5: Unsignierte Bibliotheksnachricht einer vollständigen Bohrprotokollbibliothek von Straumann® auf der schwarzen Liste an den Benutzer beim Laden einer Szenendatei, die die betroffene Bibliothek bereits enthält.

- 3) Wenn eine "Szenendatei" für die Implantatplanung (Datei, die alle Informationen zu einer Planungs- oder Designszene enthält, z. B. Workflow-Status, Szenenobjekte) in *exoplan* geladen wird, die eine vollständige Bohrprotokollbibliothek in der Implantatplatzierungsplanung verwendet hat, die "blacklisted" ist, erscheint eine Warnmeldung, um den Benutzer über die unsigned Bibliothek zu informieren (siehe Abbildung 5).
