Référence interne d'exocad : n°271391

Produit d'exocad et son nom commercial: *exoplan 3.1 Rijeka*

Avis de sécurité n°271391 concernant *exoplan 3.1 Rijeka*

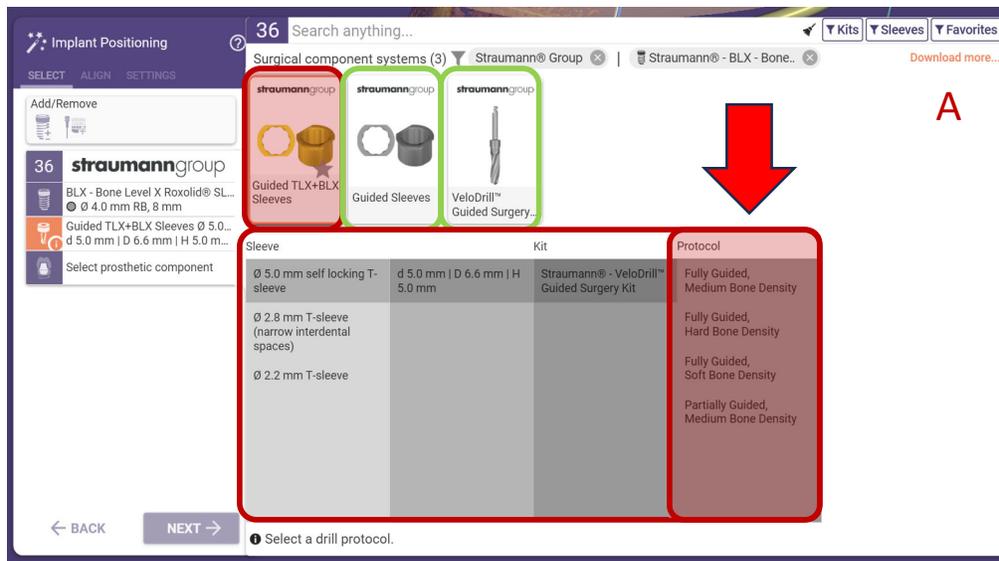
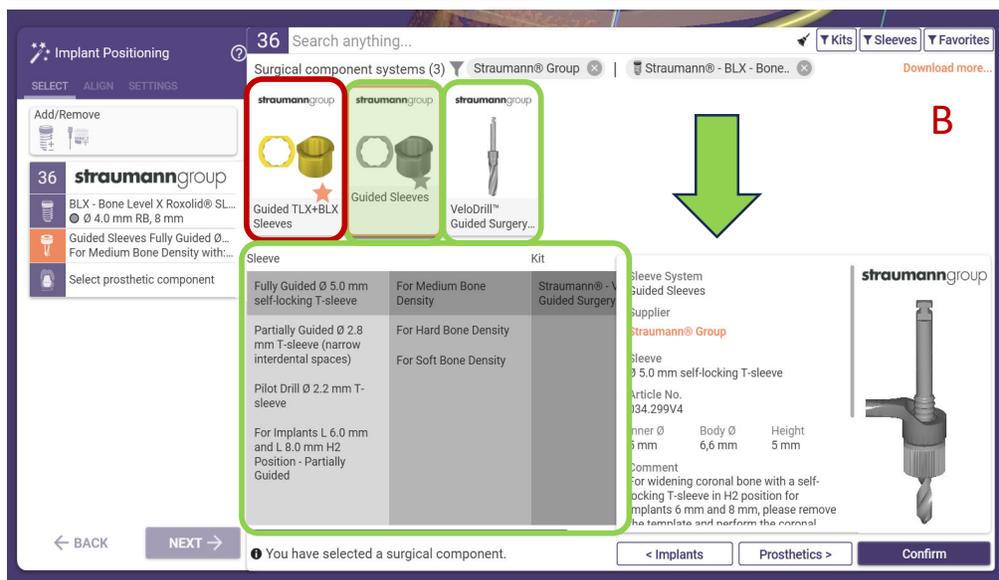
Illustration 1 : Exemples pour comparer la sélection d'une bibliothèque de protocole (cas A) et celle de bibliothèques sans protocole (cas B). Les entrées encadrées en rouge ne doivent pas être utilisées, tandis que celles qui peuvent être sélectionnées sans problème le sont en vert. Si la colonne « Protocole » n'apparaît pas, la bibliothèque n'est pas concernée par cet avis.

- 1) N'utilisez pas les bibliothèques affectées (voir le paragraphe "Bibliothèques concernées" ci-dessus) avec *exoplan 3.1 Rijeka*,
- 2) Actualisez le logiciel *exoplan 3.1 Rijeka* et, si vous avez l'intention d'utiliser les bibliothèques concernées, mettez également à jour les nouveaux protocoles de forage complet étape par étape Straumann® BLX/TLX /VeloDrill, qui peuvent être téléchargés sur <https://exocad.com/integration/exoplan-library-integration>.

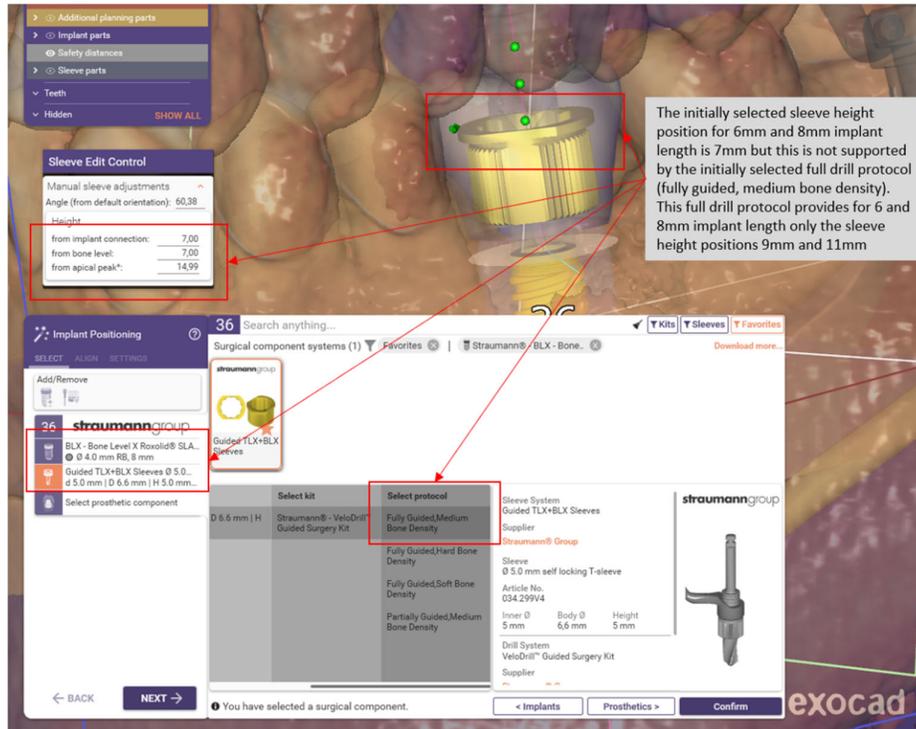
Lorsqu'un implant Straumann® BLX/TLX de 6 mm ou de 8 mm de longueur est utilisé en combinaison avec un manchon Straumann® BLX/TLX et le kit Straumann® VeloDrill avec les protocoles de forage complets, le logiciel place le manchon pour le protocole initialement sélectionné, « Fully Guided Medium Bone Density », à une hauteur de 7 mm (voir illustration 2). Cependant, pour ce protocole, seules les hauteurs de 9 mm et de 11 mm sont autorisées. En interne, le logiciel sélectionne le protocole pour une hauteur de manchon de 9 mm et l'affiche également dans le protocole chirurgical (voir illustration 3). Si un utilisateur suit la séquence du protocole à partir du rapport chirurgical en imprimant et en utilisant ce guide avec cette mauvaise position de manchon, la profondeur de forage serait de 2 mm de plus que prévu et pourrait endommager les structures anatomiques à risque à proximité des positions apicales de l'implant (par exemple, les nerfs ou les racines des dents voisines).

Illustration 2 : Exemple de combinaison critique entre une position de manchon incompatible avec le protocole de forage complet sélectionné. Voir l'explication détaillée dans l'image.

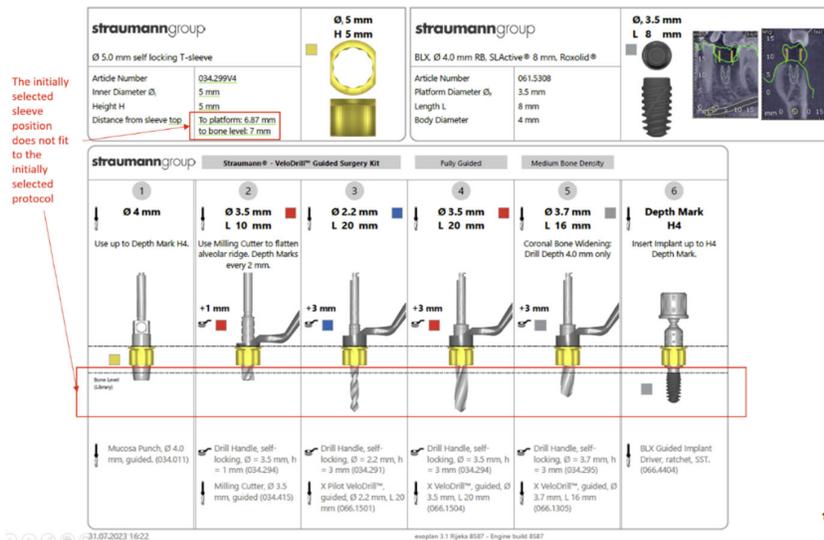
Illustration 3 : Extrait d'un rapport chirurgical qui illustre l'incompatibilité entre la position en hauteur du manchon et les étapes du protocole de forage, dans lequel la distance entre le haut du manchon et l'épaule de l'implant est incorrect.

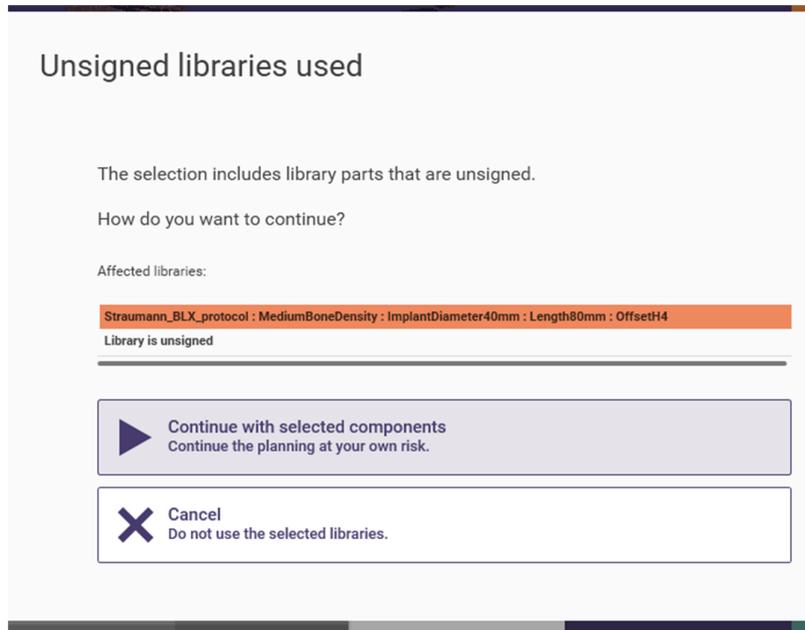
Illustration 4 : Message indiquant une bibliothèque non-signée pour une bibliothèque de Straumann® full drill protocole sur liste noire, quand celle-ci est sélectionnée dans le logiciel ou quand les données de planification ou du guide chirurgical sont générées. Avertis par ce message, les utilisateurs doivent cliquer sur « Annuler » et non pas sur « Continuer ». S'ils appuient sur « Continuer », ils continuent à leurs risques et périls.

- 2) En conséquence de la mise sur liste noire, si l'utilisateur tente de sélectionner un composant dans la bibliothèque affectée, il reçoit un message indiquant que la bibliothèque de protocole de forage complet sélectionnée est marquée comme "non signée" (voir illustration 4) et ne doit plus être utilisée. Ce message apparaît lorsque l'utilisateur sélectionne la bibliothèque de protocole mise sur liste noire, ainsi qu'avant la génération des données de planification de l'implant et du guide chirurgical. Les utilisateurs avertis par cet avertissement doivent cliquer sur "Annuler" et non sur "Continuer". Si les utilisateurs cliquent sur "Continuer", ils le font à leurs propres risques.

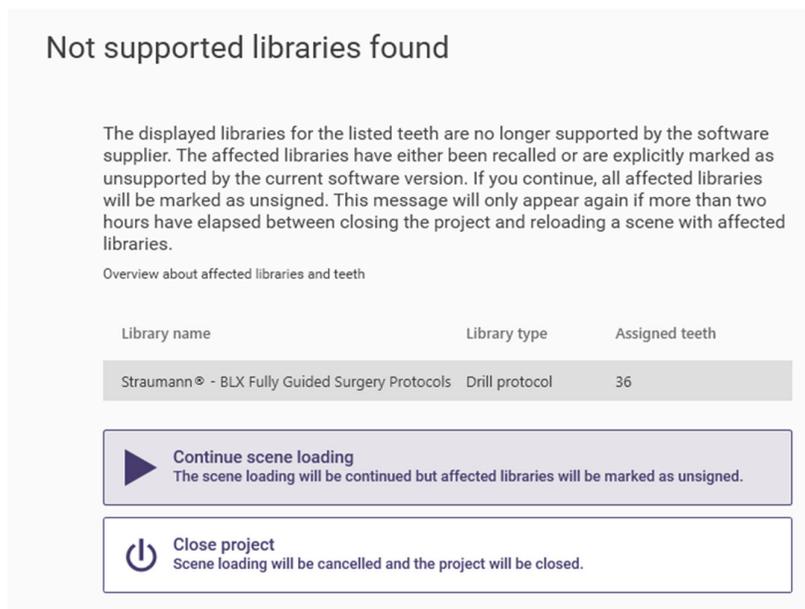
Illustration 5 : Message indiquant une bibliothèque non-signée pour une bibliothèque de Straumann® full drill protocole sur liste noire, quand l'utilisateur ouvre une scène contenant déjà une bibliothèque concernée.

- 3) Si un fichier de scène de planification d'implant (fichier contenant toutes les informations sur une scène de planification ou de conception, par exemple, l'état du flux de travail, les objets de la scène) est chargé dans *exoplan* et qu'il a précédemment utilisé la bibliothèque de protocole mise sur liste noire dans la planification de placement d'implant, un message d'avertissement apparaît pour informer l'utilisateur de la bibliothèque non signée (voir illustration 5).
