À tous les utilisateurs des systèmes suivants : Cios VA30

| UDI-DI : | Cios Flow | ID action corrective | AX036/23/S |

## Informations de sécurité (CSI) relatives à une action corrective sur site

**Objet : Respect des nouvelles exigences des normes DIN et CEI par les systèmes Cios VA30**

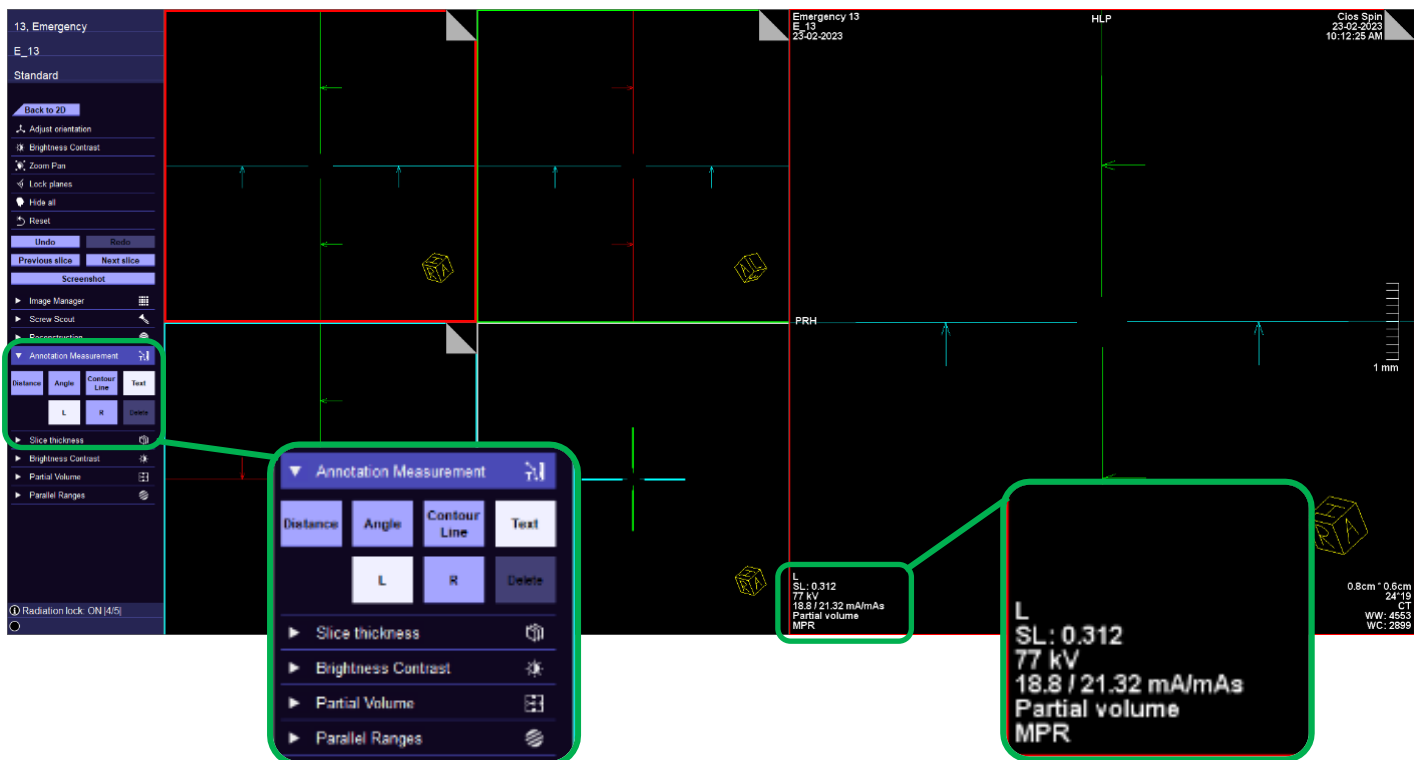
Actuellement en mode 3D, l'utilisateur ne peut pas définir et mémoriser les informations d'orientation gauche-droite des images (par exemple : G = gauche / D = droite) avec les images cliniques.

En mode 3D, l'utilisateur pourrait se tromper de "latéralité" du patient. Il pourrait ainsi établir un diagnostic erroné et/ou prescrire le mauvais traitement sur la base d'images cliniques qui ne fournissent pas d'informations claires sur l'orientation du patient.

En mode 3D, lorsque l'information d'orientation du patient est importante pour la procédure, l'utilisateur peut prédéfinir l'orientation du patient "L/R" (left/right pour gauche/droite) et cette information de latéralité sera sauvegardée avec l'image clinique (voir ci-dessous la capture d'écran de l'interface utilisateur).

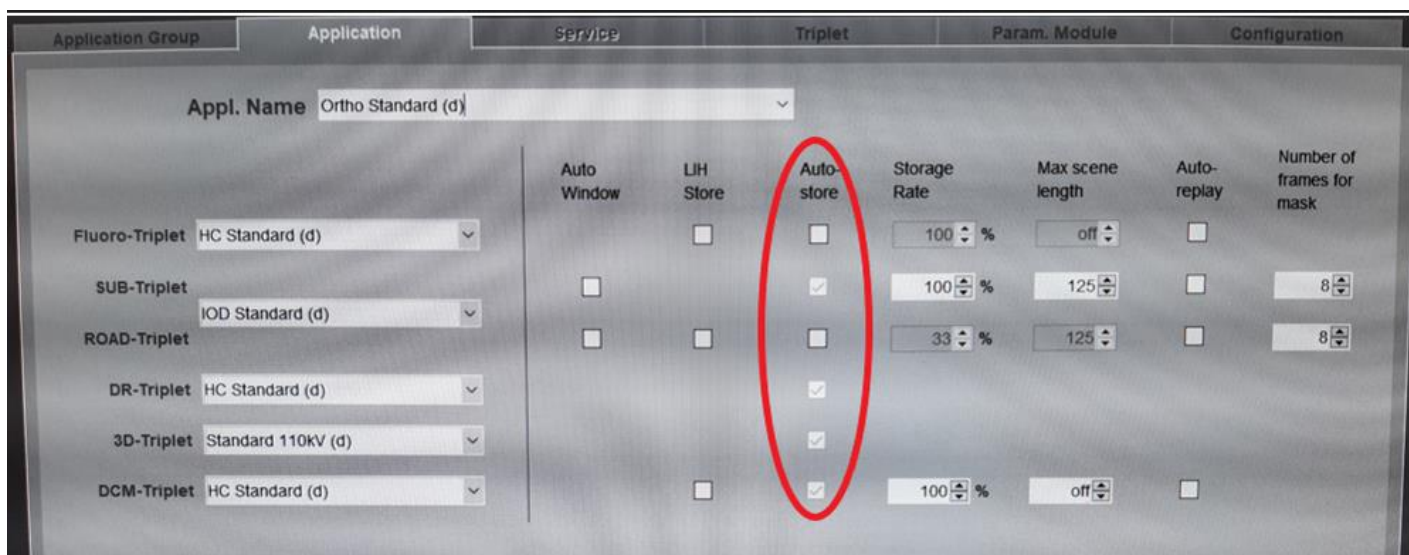
Actuellement, l'utilisateur peut désactiver la fonction d'enregistrement automatique des données en modes SUB, DR et DCM. En mode 3D, la fonction d'enregistrement automatique est activée par défaut et ne peut pas être désactivée par l'utilisateur.

L'utilisateur peut désactiver l'enregistrement automatique pour les modes de radiographie SUB, DR et DCM. Par conséquent, il pourrait oublier accidentellement de sauvegarder manuellement les images et être obligé de répéter l'acquisition d'images et d'appliquer une deuxième fois la dose de rayonnement requise.

En modes de radiographie SUB, DR et DCM ainsi qu'en mode 3D, la fonction de stockage automatique est sélectionnée/activée par défaut et ne peut pas être désactivée par l'utilisateur.
