Date : 31 août 2023

Réf. : MRBR-23H040

AVIS URGENT : Avis relatif à la sécurité
FDR Visionary Suite

FDR Visionary Suite

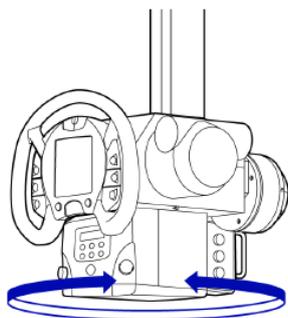
Fig. 1 Rotation autour de l'axe vertical

Le PORTE-TUBE PLAFONNIER dédié au dispositif précité se compose d'une section soulevable du porte-tube à rayons X et d'une section de porte-tube à rayons X sur laquelle est monté un assemblage de tube à rayons X. La section portant le tube est fixée à la colonne de la section relevable de porte-tube pour tube à rayons X par le biais de huit boulons. Il s'est avéré que ce boulon pouvait se desserrer.

En cours d'utilisation, nous avons évalué que le desserrage du boulon fixe ne se produira pas à moins que le boulon ne soit soumis à plusieurs reprises à un fort impact sur la butée mécanique ou pendant l'opération de rotation de l'axe vertical. Si le boulon continue de se desserrer, celui-ci pourrait se briser en raison de la force s'appliquant sur la partie de boulon restante qui se trouve encore dans la section de porte-tube à rayons X.

- Procédez à des inspections quotidiennes conformément au manuel d'utilisation CH - 200/CH -200 M. En particulier, vérifiez pour des anomalies quelconques, par exemple un dispositif de tube à rayons X capable de pivoter autour de l'axe vertical (voir la fig. 1 ci-dessous) sans activer le moindre bouton du panneau de commande. Si une anomalie quelconque est constatée, cessez d'utiliser l'équipement et contactez le technicien de maintenance de Fujifilm.
- Lors de la mise en rotation de l'assemblage du tube à rayons X, ne pas heurter l'assemblage du tube à rayons X contre la butée au niveau de l'extrémité.
Si l'assemblage du tube à rayons X heurte violemment la butée, cela peut entraîner un choc sur le boulon qui pourrait se desserrer voire se rompre.
- Ne pas faire pivoter l'assemblage du tube à rayons X au-dessus du patient ou à proximité de ce dernier.

Dans le cas peu probable où l'ensemble des boulons se briseraient, nous ajouterons des pièces de protection afin que la section de porte-tube à rayons X ne se désolidarise pas de la colonne.

Dans le même temps, nous remplacerons les boulons qui retiennent la section de porte-tube à rayons X.
