Data: 31 agosto 2023

Rif: MRBR-23H040

URGENTE: Avviso di sicurezza sul campo
FDR Visionary Suite

FDR Visionary Suite

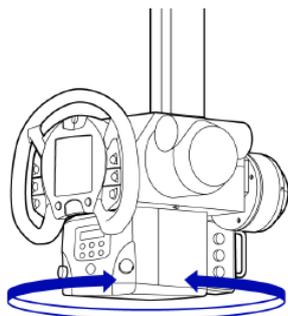
Il SUPPORTO A SOFFITTO PER IL TUBO del dispositivo sopra indicato è composto da una sezione di sollevamento del supporto del tubo radiogeno e da una sezione di sostegno dello stesso sulla quale è montato il complesso radiogeno. La sezione che regge il tubo è fissata alla colonna della sezione di sollevamento del supporto del tubo radiogeno con otto bulloni. Abbiamo riscontrato che questi bulloni potrebbero allentarsi.

Nell'uso, abbiamo verificato che i bulloni fissi non si allentano a meno che gli stessi non vengano ripetutamente sottoposti ad un forte impatto sul fermo meccanico o durante l'operazione di rotazione dell'asse verticale. Qualora il bullone dovesse ulteriormente allentarsi, il bullone potrebbe rompersi per la forza applicata alla parte restante del bullone ancora nella sezione di sostegno del tubo radiogeno.

Nell'evento improbabile che tutti e otto i bulloni si rompano, la sezione di sostegno del tubo radiogeno potrebbe staccarsi dalla colonna e potenzialmente ferire un paziente.

- Eseguire ispezioni quotidiane come indicato sulle Istruzioni per l'Uso del sistema CH - 200/CH -200 M. In particolare, verificare se ci sono anomalie, come la possibilità per il tubo radiogeno di ruotare attorno all'asse verticale (vedi fig. 1 in basso) senza che venga premuto alcuno dei pulsanti sul pannello di controllo. Se si riscontrano comportamenti anomali, interrompere l'utilizzo del dispositivo e contattare il tecnico dell'assistenza FUJIFILM.
- Quando si ruota il complesso radiogeno, evitare che lo stesso sbatta sul fermo del fine corsa.
Se il complesso radiogeno colpisce con forza il fermo, il bullone potrebbe subire un urto con conseguente allentamento e rottura.
- Non ruotare il complesso radiogeno al di sopra o in prossimità del paziente.

Fig. 1 Rotazione attorno all'asse verticale

Per scongiurare l'improbabile eventualità che tutti i bulloni si rompano, verranno aggiunte componenti di protezione in modo che la sezione di sostegno del tubo radiogeno non si stacchi dalla colonna.

Al contempo, verranno sostituiti i bulloni che fissavano la sezione di supporto del tubo radiogeno.
