AVVISO IMPORTANTE PER LA SICUREZZA SUL CAMPO

Oggetto:	Possibilità di estensione non controllata dei bracci del rilevatore di XVI/iViewGT™
Prodotto:	Acceleratore digitale
Ambito:	Acceleratori digitali con i sistemi XVI o iViewGT™ precedenti al numero di macchina 154585.
Rilascio dell'avviso:	Ottobre 2023
Riferimento UDI:	N/D

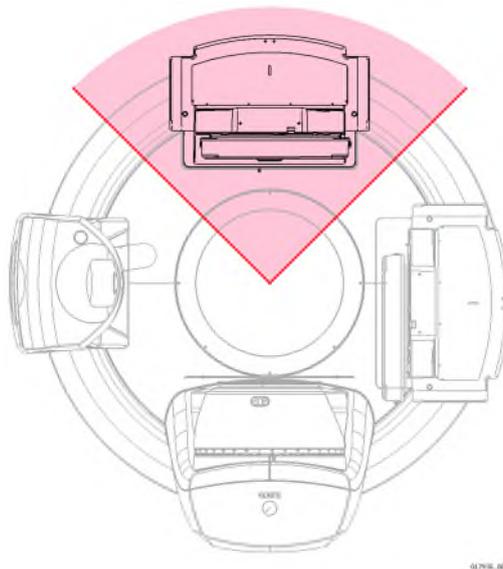
Elekta consiglia di non aprire o chiudere il pannello del rilevatore quando il gantry è a $180^\circ (\pm 45^\circ)$, in particolare modo se un paziente si trova sul lettino portapaziente. Il movimento del pannello del rilevatore MV a queste angolazioni potrebbe disturbare un paziente che si trova sotto il pannello del rilevatore di iViewGT™.

Figura 1 - Posizioni di apertura e chiusura non consigliate del braccio del rilevatore MV

Il servizio di assistenza sul campo di Elekta installerà una staffa sul gruppo del braccio intermedio per garantire che il microinterruttore si attivi solo quando il solenoide bloccato da rilevatore è completamente inserito nella staffa di interfaccia. Per eventuali dubbi, contattare il servizio di assistenza sul campo di Elekta che saprà come completare questo lavoro.

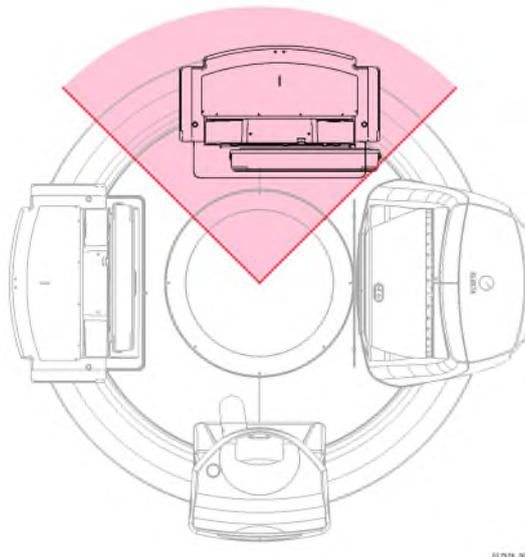
*Elekta raccomanda di non aprire o chiudere i bracci del rilevatore quando si trovano sopra al paziente.
Usò clinico: impostare il gantry a 0 gradi, dispiegare l'imager kV, utilizzare il sistema XVI.*

Figura 2 - Posizioni di apertura e chiusura non consigliate del braccio del rilevatore kV
