## **Aktualisierte Informationen – Sicherheitsmitteilung**

**Achieva 1.5T, Achieva 1.5T Conversion, Achieva XR, Ingenia 1.5T CX, Intera 1.5T, Intera Achieva IT Nova, Intera Achieva Nova, Intera Achieva Nova-Dual, Intera 1.5T Explorer/Nova Dual, Intera 1.5T Master/Nova, Intera 1.5T Omni/Stellar, Intera 1.5T Power/Pulsar, Intera Achieva 1.5T Pulsar, SmartPath to dStream for 1.5T**

Der Ausfall von Gradientenspulenkomponenten kann als Wärmequelle wirken, die zur Rauch- und/oder Brandentwicklung führen kann.

## **Sicherheitsmitteilung**

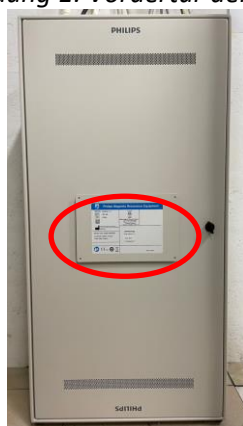
Abbildung 1: Vordertür der gMDU

- 3.1. Den Technikraum aufsuchen.
- 3.2. Die Netzstromverteilereinheit (gMDU) ausfindig machen.
- 3.3. Das Typenschild befindet sich an der Vordertür der gMDU (siehe Abbildung 1).
- 3.4. Die Seriennummer auf dem Typenschild ablesen (siehe Abbildung 2).

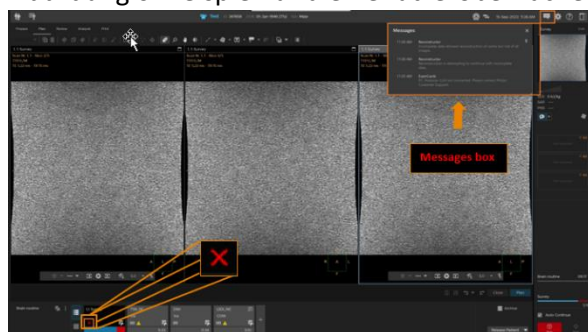
Abbildung 5: Beispiel für die Benutzeroberfläche in Softwareversion R11

- 4.3. Wenn es zum Abbruch eines Scans kommt, werden das Symbol und die entsprechenden Meldungen im Meldungsfeld angezeigt (siehe Beispiele in Abbildung 5 und Abbildung 6).
- 4.3.1. Überprüfen Sie den Status der Fehlermeldungen auf dem Bildschirm der Benutzeroberfläche. Erweitern Sie das Meldungsfeld mit einem Klick, falls frühere Meldungen ausgeblendet sind (siehe orangefarbenes Feld in Abbildung 5 und Abbildung 6 unten). Beheben Sie nach Möglichkeit das für den angezeigten Fehler verantwortliche Problem und setzen Sie den Scan fort. Beispiele:
  - „Die HF-Tür muss während des Scans geschlossen sein. Der Scan wurde abgebrochen.“
  - „Der Patiententisch wurde während des Scans verschoben. Der Scan wurde angehalten.“
  - „Ausfall von Spule A (oder B). Spule getrennt?“

- 4.3.2. Wenn nach einem Scanabbruch eine der folgenden Bedingungen fünfmal hintereinander auftritt, halten Sie den Scanvorgang sofort an und wenden Sie sich an den Philips Kundendienst, um das Problem zu beschreiben:
  - Wenn im Meldungsfeld keine Fehlermeldung angezeigt wird

- 4.3.3. Wenn die Fehlermeldung "Gradient amplifier Rack Fault" („Fehler im Gradientenverstärker“) zweimal hintereinander empfangen wird oder wenn der Fehlermeldung "Gradient amplifier Rack Fault" („Fehler im Gradientenverstärker“) ein abgebrochener Scan ohne Meldung vorausgeht oder folgt, beenden Sie den Scanvorgang sofort und wenden Sie sich an den Philips Kundendienst, um das Problem zu beschreiben.

- 4.3.4. Wenn Sie auf eine der in 4.3.2 oder 4.3.3 beschriebenen Bedingungen stoßen, unternehmen Sie keine zusätzlichen/weiteren Scanversuche, einschließlich, aber nicht beschränkt auf Phantom-Scans, bis Ihr System von einem Philips Kundendienstmitarbeiter überprüft und freigegeben wurde.

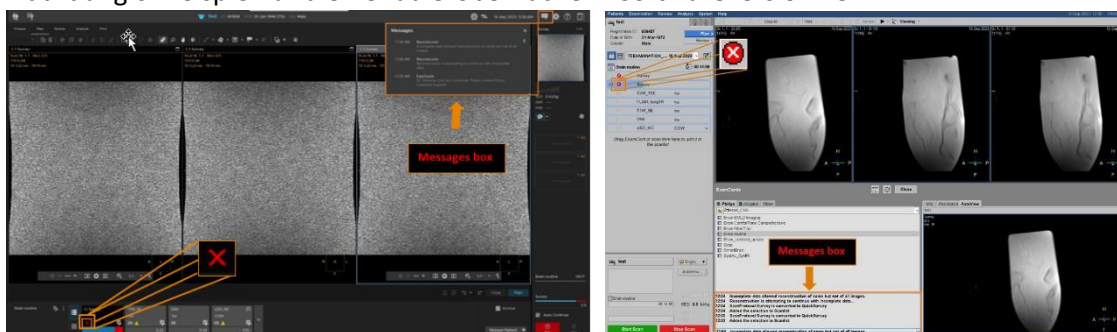
- 4.3. Wenn es zum Abbruch eines Scans kommt, werden das Symbol und die entsprechenden Meldungen im Meldungsfeld angezeigt (siehe Beispiele in Abbildung 5 und Abbildung 6).
- 4.3.1. Überprüfen Sie den Status der Fehlermeldungen auf dem Bildschirm der Benutzeroberfläche. Erweitern Sie das Meldungsfeld mit einem Klick, falls frühere Meldungen ausgeblendet sind. Siehe orangefarbenes Feld in Abbildung 5 und Abbildung 6 unten. Beheben Sie nach Möglichkeit das für den angezeigten Fehler verantwortliche Problem und setzen Sie den Scan fort. Beispiele:
  - „Die HF-Tür muss während des Scans geschlossen sein. Der Scan wurde abgebrochen.“
  - „Der Patiententisch wurde während des Scans verschoben. Der Scan wurde angehalten.“
  - „Ausfall von Spule A (oder B). Spule getrennt?“

- 4.3.2. Wenn eine der folgenden Bedingungen fünfmal hintereinander auftritt, halten Sie den Scanvorgang sofort an und wenden Sie sich an den Philips Kundendienst, um das Problem zu beschreiben:
  - Wenn im Meldungsfeld keine Fehlermeldung angezeigt wird
  - Wenn die Bedeutung der Fehlermeldung unklar ist
- 4.3.3. Wenn die Fehlermeldung „Fehler im Gestell des Gradientenverstärkers“ zweimal empfangen wird oder wenn der Fehlermeldung „Fehler im Gestell des Gradientenverstärkers“ ein abgebrochener Scan ohne Meldung vorausgeht oder folgt,

beenden Sie den Scanvorgang sofort und wenden Sie sich an den Philips Kundendienst, um das Problem zu beschreiben.

- 4.3.4. Wenn Sie auf eine der in 4.3.2 oder 4.3.3 beschriebenen Bedingungen stoßen, unternehmen Sie keine zusätzlichen/weiteren Scanversuche, einschließlich, aber nicht beschränkt auf Phantom-Scans, bis Ihr System von einem Philips Kundendienstmitarbeiter überprüft und freigegeben wurde.
