## Mise à jour – Notification de sécurité produit

**Achieva 1.5T, Achieva 1.5T Conversion, Achieva XR, Ingenia 1.5T CX, Intera 1.5T, Intera Achieva IT Nova, Intera Achieva Nova, Intera Achieva Nova-Dual, Intera 1.5T Explorer/Nova Dual, Intera 1.5T Master/Nova, Intera 1.5T Omni/Stellar, Intera 1.5T Power/Pulsar, Intera Achieva 1.5T Pulsar, SmartPath to dStream for 1.5T**

La défaillance d'un composant de la bobine de gradient peut agir comme une source de chaleur susceptible de produire de la fumée et/ou un incendie.

JUIN 2025

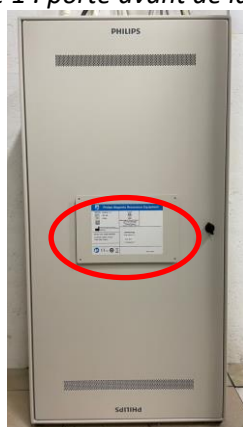
Figure 1 : porte avant de la gMDU

- 3.1. Entrez dans le local technique
- 3.2. Localisez l'unité de distribution secteur générale (gMDU)
- 3.3. L'étiquette du système se trouve sur la porte avant de la gMDU (voir Figure 1)
- 3.4. Trouvez le numéro de série sur l'étiquette d'identification du système (voir Figure 2)

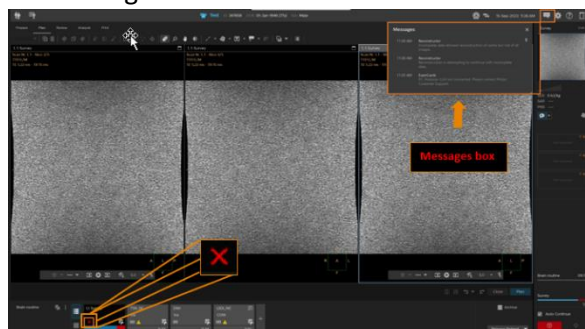
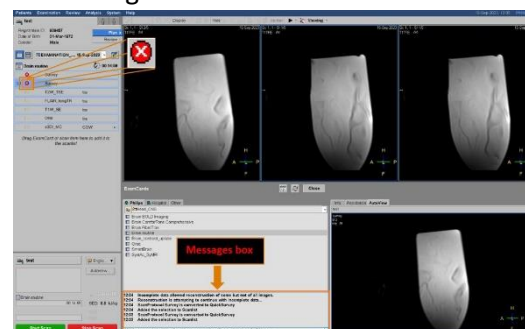
- 4.3. Lors de l'abandon de l'examen, le symbole s'affiche et les messages d'erreurs sont présentés dans la boîte de message (voir les exemples de la Figure 5 et de la Figure 6)
- 4.3.1. Vérifiez l'état des messages d'erreur dans l'écran de l'interface utilisateur. Cliquez pour agrandir la boîte de message au cas où des messages antérieurs seraient masqués, voir la boîte orange dans la Figure 5 et la Figure 6 ci-dessous. Si possible, corrigez le problème lié à l'erreur affichée et poursuivez l'analyse, par exemple :
  - "La porte RF doit être fermée pendant l'acquisition. Examen interrompu."
  - "Le support du patient est déplacé pendant l'examen, l'examen est interrompu."
  - "Défaillance de la Bobine A (ou B), bobine déconnectée ?"

Figure 5. Exemple d'interface utilisateur, version logicielle R11.

Figure 6. Exemple d'interface utilisateur, version logicielle R5.

- 4.3.2. Si, après l'interruption d'un examen, l'une des conditions suivantes se produit cinq fois de suite, arrêtez immédiatement l'examen et contactez le service Philips pour décrire le problème :
  - S'il n'y a pas de message d'erreur dans la boîte de message
  - Si la signification du message d'erreur n'est pas claire
- 4.3.3. Si le message d'erreur "Défaillance du rack de l'amplificateur de gradient" est reçu deux fois de suite, ou si le message d'erreur "Défaillance du rack de l'amplificateur de gradient" est précédé ou suivi d'une interruption de l'examen sans message, arrêtez immédiatement l'examen et contactez le service après-vente Philips pour décrire le problème.

- 4.3.4. Si vous rencontrez l'une des conditions décrites aux sections 4.3.2 ou 4.3.3, n'essayez pas de réaliser des examens supplémentaires, y compris, mais sans s'y limiter, ne tentez pas d'acquisition de fantôme tant que votre système n'a pas été vérifié et validé par un représentant du service après-vente Philips.

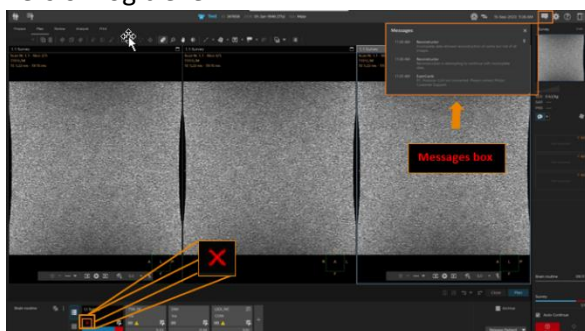
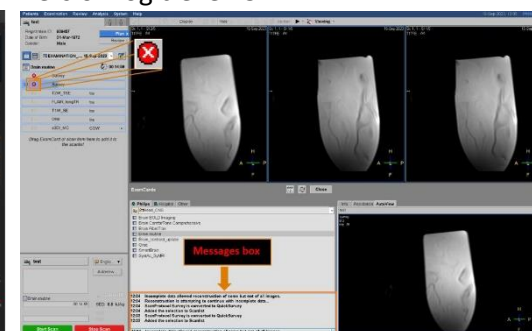
- 4.3. Lors de l'abandon de l'examen, le symbole s'affiche et les messages d'erreurs sont présentés dans la boîte de message (voir les exemples de la Figure 5 et de la Figure 6)
- 4.3.1. Vérifiez l'état des messages d'erreur dans l'écran de l'interface utilisateur. Cliquez pour agrandir la boîte de message au cas où des messages antérieurs seraient masqués, voir la boîte orange dans la Figure 5 et la Figure 6 ci-dessous. Si possible, corrigez le problème lié à l'erreur affichée et poursuivez l'analyse, par exemple :
  - "La porte RF doit être fermée pendant l'acquisition. Examen interrompu."
  - "Le support du patient est déplacé pendant l'examen, l'examen est interrompu."
  - "Défaillance de la Bobine A (ou B), bobine déconnectée ?"

Figure 5. Exemple d'interface utilisateur, version logicielle R11.

Figure 6. Exemple d'interface utilisateur, version logicielle R5.

- 4.3.2. Si l'une des conditions suivantes se produit cinq fois de suite, arrêtez immédiatement l'examen et contactez le service Philips pour décrire le problème :
  - S'il n'y a pas de message d'erreur dans la boîte de message
  - Si la signification du message d'erreur n'est pas claire
- 4.3.3. Si le message d'erreur "Défaillance du rack de l'amplificateur de gradient" est reçu deux fois, ou si le message d'erreur "Défaillance du rack de l'amplificateur de gradient" est précédé ou suivi d'une interruption de l'examen sans message, arrêtez immédiatement l'examen et contactez le service après-vente Philips pour décrire le problème.

- 4.3.4. Si vous rencontrez l'une des conditions décrites aux sections 4.3.2 ou 4.3.3, n'essayez pas de réaliser des examens supplémentaires, y compris, mais sans s'y limiter, ne tentez pas d'acquisition de fantôme tant que votre système n'a pas été vérifié et validé par un représentant du service après-vente Philips.
