DRINGENDE Sicherheitsmitteilung

Mögliches Herunterfallen der Rotationsabdeckung des L-Arms bei deckenmontierten monoplanaren Philips Allura und Philips Azurion Systemen

November 2023

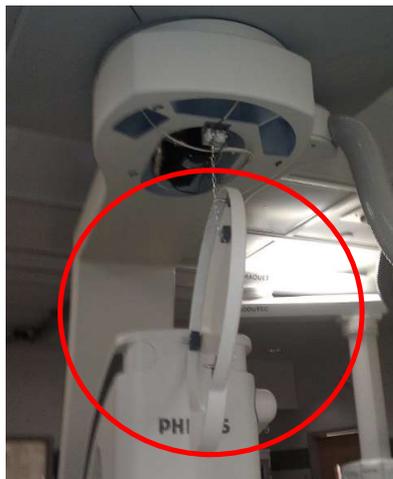
Philips hat ein potenzielles Sicherheitsproblem bei den Philips Allura und Azurion Produktfamilien festgestellt (betrifft die deckenmontierten monoplanaren Systeme). Der deckenmontierte L-Arm umfasst eine Rotationsabdeckung, die bei einer Kollision des L-Arms mit anderen Krankenhausgeräten (z.B. einer OP-Leuchte) möglicherweise herunterfallen kann. Obwohl die Abdeckung mit einer Sicherheitskette befestigt ist, kann sich diese Kette im Falle einer Kollision lösen, woraufhin die Abdeckung auf Patienten, Anwender oder andere Anwesende herabfallen kann. Es wurden 5 Vorfälle mit leichten Verletzungen (z.B. Quetschungen oder Kratzern) gemeldet. Bisher wurden noch keine schweren Verletzungen oder Todesfälle im Zusammenhang mit diesem Problem gemeldet.

Abbildung 1: Beispiel einer abgelösten Rotationsabdeckung des L-Arms

Die Abdeckung kann herunterfallen, wenn sich kein Patient auf dem Tisch oder ein Bediener in der Nähe des Systems befindet. Solche Situationen ziehen keine gesundheitlichen Konsequenzen nach sich. Löst sich die Abdeckung jedoch während eines Verfahrens, können hierdurch Schmutz bzw. Mikroorganismen in die sterile Umgebung eindringen. Eine unsterile Umgebung kann Infektionen und/oder erforderliche Maßnahmen zur Infektionskontrolle zur Folge haben.

Fällt die Abdeckung während eines Verfahrens herunter, funktioniert das Gerät weiterhin und die Behandlung kann ggf. fortgesetzt werden. Die Abdeckung wiegt weniger als 1,14 kg und kann bei Kontakt mit Patienten, Anwendern oder anderen Anwesenden Kratzer oder Quetschungen verursachen.

Als Abhilfemaßnahme werden die vorhandenen Abdeckungen aller betroffenen deckenmontierten monoplanaren Philips Allura und Philips Azurion Systeme mit einer überarbeiteten Rotationsabdeckung des L-Arms (mit Schrauben anstelle von Federklemmen) ausgetauscht, um eine ausreichende Widerstandsfähigkeit bei Kollisionen sicherzustellen.

Philips wird sich mit allen betroffenen Kunden in Verbindung setzen, um einen Termin für den Besuch eines Kundendiensttechnikers zu vereinbaren, bei dem die Rotationsabdeckung des L-Arms kostenlos ausgetauscht wird (Referenz FCO72200510 für Philips Allura Systeme (einschließlich Philips Poly G H5000), Referenz FCO72200511 für Philips Azurion Systeme).

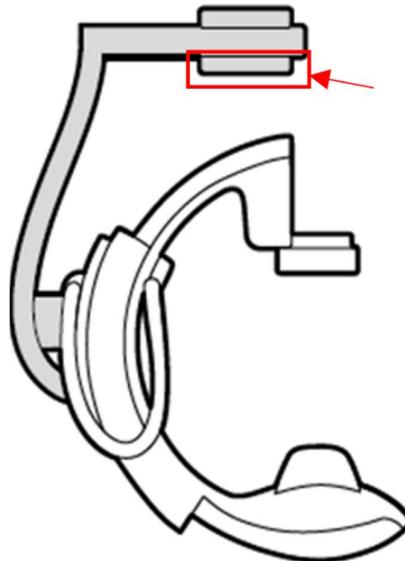
Alle Allura und Azurion Produktfamilien mit deckenmontierten monoplanaren Systemen sind von diesem Problem betroffen, wie in Abbildung 2 und Tabelle 1 unten dargestellt.

Abbildung 2: Nur deckenmontierte monoplanare Systeme sind betroffen (siehe Abbildung oben)
