**Notification de sécurité produit URGENTE**

**Sur les systèmes monoplans fixes Philips Allura et Philips Azurion à fixation plafonnière, le capot rotatif du bras en L peut tomber**

Novembre 2023

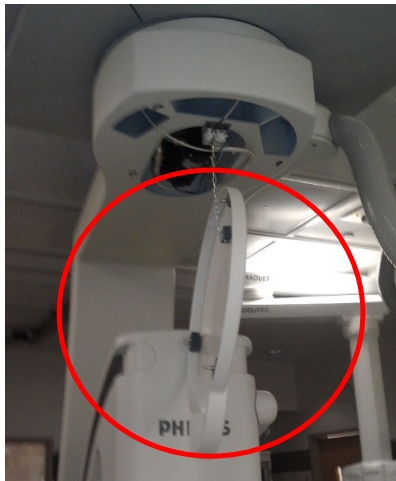
Philips a identifié un problème de sécurité potentiel avec les systèmes monoplans fixes montés au plafond des gammes Philips Allura et Azurion. Le bras en L à fixation plafonnière comprend un capot rotatif susceptible de tomber en cas de collision entre le bras en L et d'autres équipements hospitaliers (par exemple un éclairage de bloc opératoire). Bien que le capot soit maintenu par une chaîne de sécurité, cette dernière peut également se détacher en cas de collision, ce qui peut entraîner la chute du capot sur le patient, l'utilisateur ou les intervenants. Il y a eu 5 incidents faisant état de blessures mineures telles que des ecchymoses ou des égratignures. À ce jour, aucun cas de blessure grave ni de décès en lien avec ce problème n'a été signalé.

**Figure 1 : exemple de capot rotatif de bras en L détaché**

Si le capot tombe pendant une procédure, l'appareil continue à fonctionner et il est possible de poursuivre le traitement. Le capot pèse moins de 1,14 kg et peut provoquer des égratignures ou des ecchymoses s'il entre en contact avec un patient, un utilisateur ou un intervenant.

Pour remédier à ce problème, Philips remplace les capots existants de tous les systèmes monopans fixes montés au plafond Philips Allura et Philips Azurion concernés par un nouveau modèle de capot rotatif de bras en L (pourvu de boulons au lieu de clips à ressort) afin de s'assurer qu'il résiste aux collisions externes.

Philips contactera tous les clients concernés pour organiser la visite d'un responsable technique afin de remplacer gratuitement le capot rotatif du bras en L (réf. FCO72200510 pour les systèmes Philips Allura, y compris le système Philips Poly G H5000, et FCO72200511 pour les systèmes Philips Azurion).

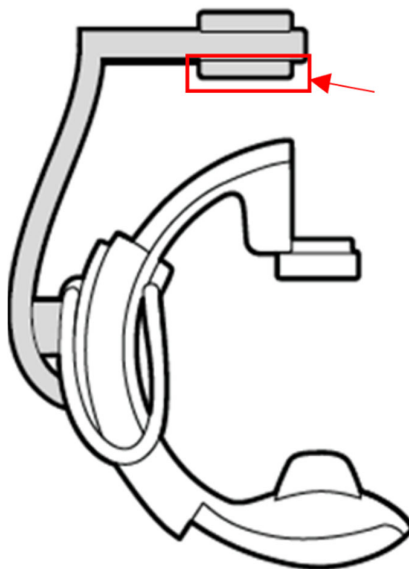
Tous les systèmes monopans fixes montés au plafond des gammes Allura et Azurion sont concernés par ce problème, comme indiqué en figure 2 et dans le tableau 1 ci-dessous.

**Figure 2 :** seuls les systèmes monopans fixes montés au plafond sont concernés (comme illustré ci-dessus)
