## **Avviso di sicurezza URGENTE**

**La copertura del meccanismo di rotazione del braccio a L potrebbe cadere sui sistemi Philips Allura e Philips Azurion con montaggi a soffitto fissi monoplanari**

Novembre 2023

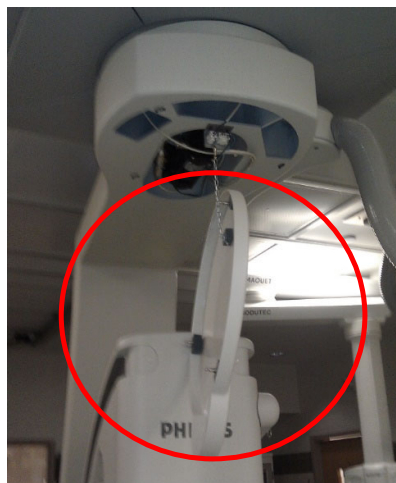
Philips ha identificato un potenziale problema di sicurezza con la famiglia di prodotti Philips Allura e Azurion monoplanari dotati di montaggi a soffitto fissi. Il braccio a L montato a soffitto contiene una copertura del meccanismo di rotazione che potrebbe cadere in caso di collisione tra il braccio a L e altre apparecchiature ospedaliere (ad esempio, una lampada scialitica). Sebbene la copertura sia assicurata da una catena di sicurezza, in caso di collisione, la catena potrebbe staccarsi, causando la caduta della copertura sul paziente, sull'utente o sugli astanti. Si sono verificati 5 incidenti in cui sono state segnalate lesioni di lieve entità, come ecchimosi o graffi. A tutt'oggi non sono stati segnalati infortuni gravi o decessi correlati a questo problema.

**Figura 1** - Esempio di copertura del meccanismo di rotazione del braccio a L staccata

Se la copertura cade durante una procedura, il dispositivo continuerà a funzionare ed è possibile procedere con l'esecuzione dell'esame. La copertura pesa meno di 1,14 chilogrammi e può provocare graffi o ecchimosi se viene a contatto con un paziente, un utente o un astante.

Come rimedio, Philips sta sostituendo le coperture esistenti di tutti i sistemi Philips Allura e Philips Azurion interessati con montaggio a soffitto fisso monoplanare con una nuova copertura del meccanismo di rotazione del braccio a L (fissata con bulloni invece di clip a molla) per garantirne la resistenza alle collisioni con dispositivi esterni.

Philips contatterà tutti i clienti interessati per pianificare una visita da parte di un tecnico di assistenza per sostituire gratuitamente la copertura del meccanismo di rotazione del braccio a L (riferimento FCO72200510 per i sistemi Philips Allura, inclusi i sistemi Philips Poly G H5000, FCO72200511 per i sistemi Philips Azurion).

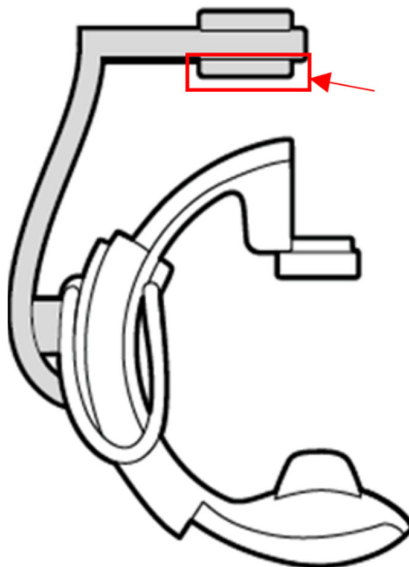
Tutta la famiglia di prodotti Allura e Azurion monoplanari con montaggi a soffitto fissi è interessata da questo problema, come illustrato nella Figura 2 e nella Tabella 1 di seguito.

**Figura 2** - Sono interessati solo i sistemi con montaggio a soffitto fisso monoplanare (come illustrato sopra)
