**NOTIFICATION DE SÉCURITÉ URGENTE**

- Référence FSCA :** 881842 – Remplacement du câble de sonde veineuse endommagé
- Type de notification de sécurité :** Nouveau
- Produits concernés :** 701048012 CARDIOHELP-i et 701072780 CARDIOHELP-i version US avec les pièces de la sonde veineuse (701048804 [accessoire] + 701069333 [pièce de rechange])
- Identifiant(s) unique(s) des dispositifs (UDI-DI) :** 04037691658384 et 04058863074863
- Numéros de série concernés :** Dispositifs CARDIOHELP jusqu'au 06/2018
- À l'attention des :** Clients et utilisateurs du dispositif médical indiqué ci-dessous

**Référence FSCA :** 881842 – Remplacement du câble de sonde veineuse endommagé

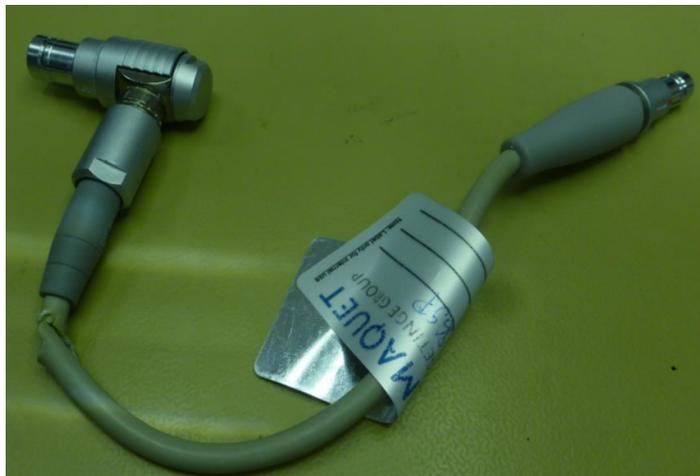
Un nombre important de ruptures de la gaine isolante et une rupture du blindage du câble de connexion de la sonde veineuse ont été observés.

Figure 2 : Exemple d'isolation de câble endommagée sur le terrain

- Informez immédiatement tous les clients possédant les produits concernés par cette action sur le terrain en envoyant la notification de sécurité aux clients.
- Le représentant local de Getinge contactera le client pour organiser le remplacement du câble de la sonde veineuse.
