DRINGENDE Sicherheitsmitteilung

Spectral CT 7500 mit Softwareversion 5.0.0.X
Softwareprobleme, die möglicherweise zu Fehldiagnosen, CT-Wiederholungsscans oder Brandgeruch
und Rauch führen können

Januar 2024

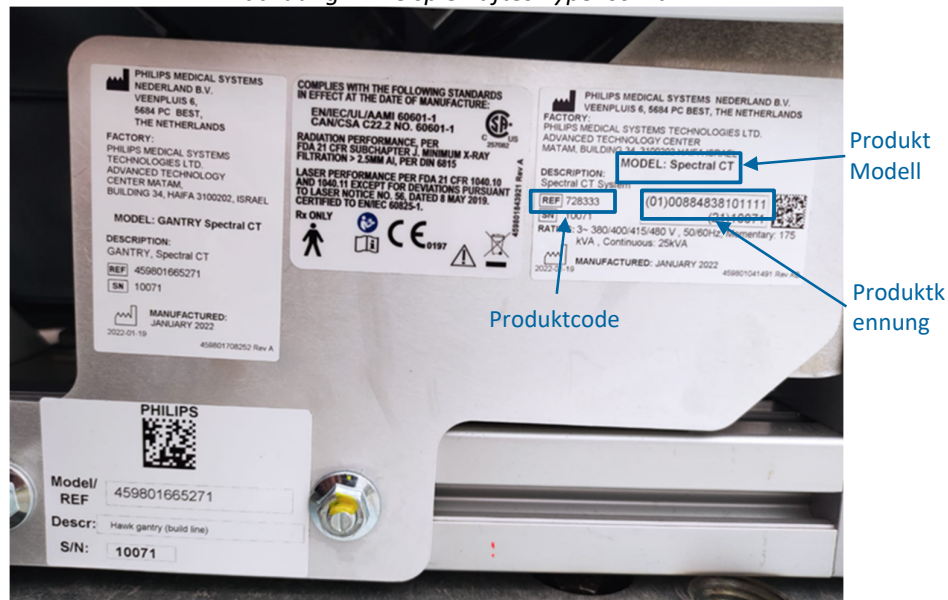
Abbildung 1. Beispielhaftes Typenschild

Von diesen Problemen betroffen sind Spectral CT 7500 Systeme mit den Produktkennungen 00884838101111 und 00884838111103. Lokalisieren Sie die Produktkennung, den Produktcode (728333 oder 728340) und den Modellnamen des Produkts (Spectral CT) rechts unten auf der Rückseite der Gantry ab, wie in Abbildung 1 dargestellt.

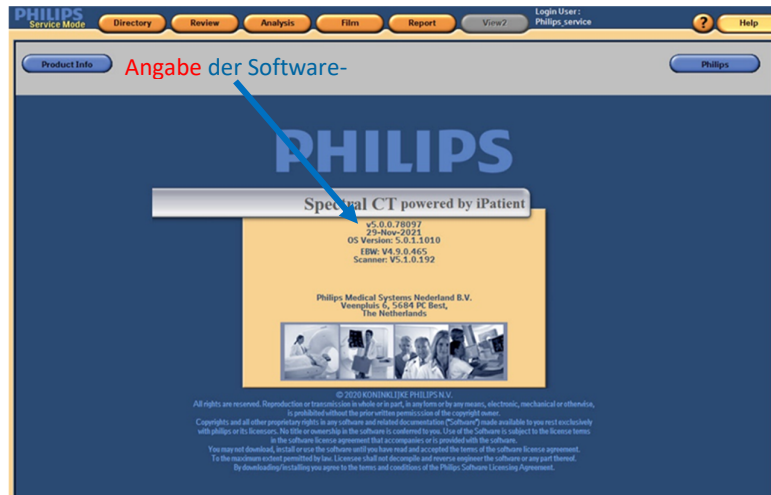
Abbildung 2. Anzeige der Software-Version beim Spectral CT 7500 – Beispiel

1. Zum Startbildschirm navigieren und auf die Schaltfläche **Help** (Hilfe) klicken.
2. Zum Anzeigen der Software-Version die Option **About** (Info) wählen; siehe Abbildung 2. Die Software-Version beginnt mit dem Buchstaben „v“.
