## **DRINGENDE Sicherheitsmitteilung**

Philips **Azurion Systeme** R1.0, R1.1, R1.2, R2.0, R2.1 und R2.2  
Möglicher Verlust der Bildgebungsfunktionalität und der im System gespeicherten klinischen Daten

Januar 2024

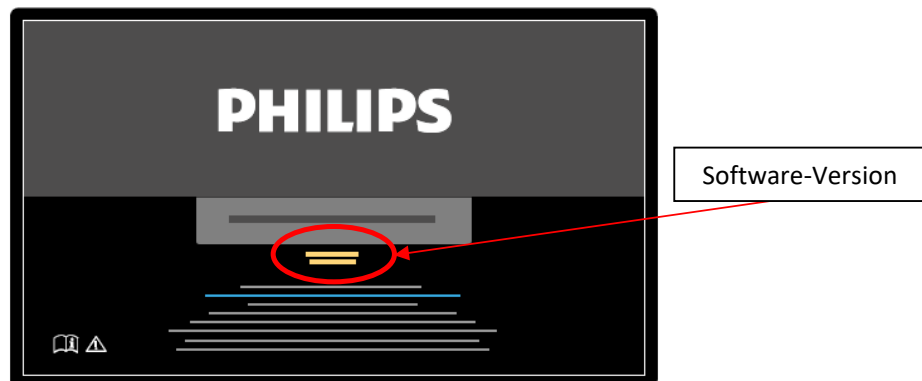
Abbildung 2: Startbildschirm des Systems

Die Software-Version des Philips Azurion Systems kann bei Systemstart festgestellt werden (Abbildung 2).

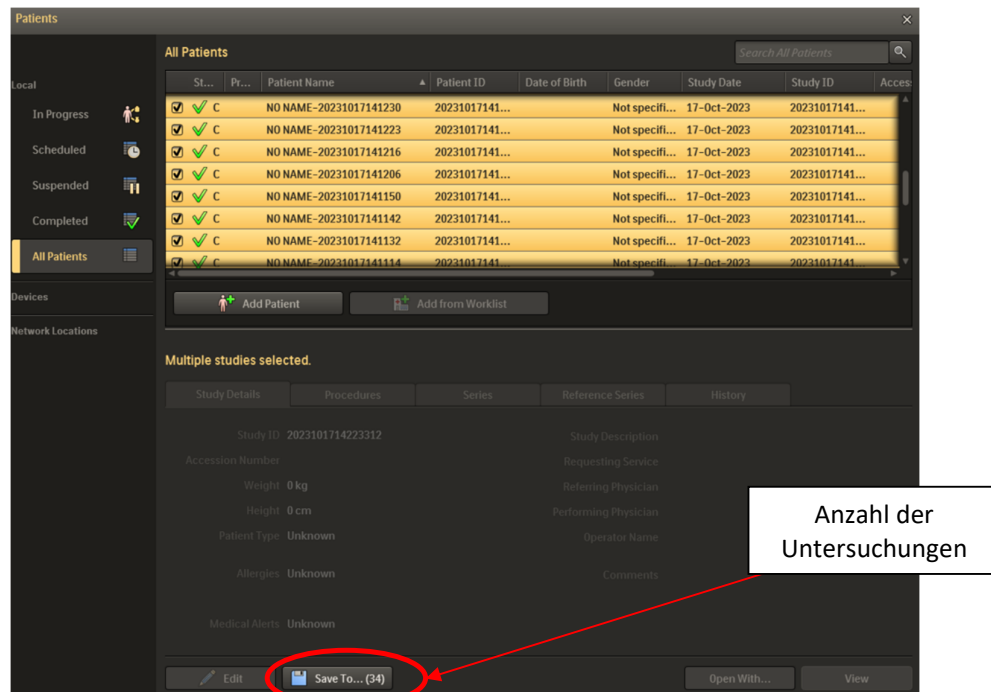
Die Anzahl der Untersuchungen kann durch Auswählen aller Untersuchungen in der Tabelle (Strg+A) ermittelt werden. Die Anzahl der Untersuchungen wird unten auf dem Bildschirm angezeigt (siehe Abbildung unten).

Hinweis: Es besteht kein direkter Zusammenhang zum verwendeten Bildspeicherplatz. Solange der Bildspeicherplatz nicht voll ist, kann auch eine hohe Anzahl an Untersuchungen vorhanden sein, sofern für jeden Patienten nur wenige Bilder gespeichert werden.

- Eine Kopie dieser dringenden Sicherheitsmitteilung ist mit der Dokumentation des Systems abzulegen, bis Philips diese Korrekturmaßnahme bei Ihrem System umgesetzt hat. Darauf achten, dass die Mitteilung an einem Ort abgelegt wird, an dem sie nicht übersehen werden kann.
- Möglichst wenige Untersuchungen (weniger als 500) in der Patientendatenbank speichern.

- Beim Löschen von Untersuchungen sicherstellen, dass diese archiviert werden und nicht mehr als 10 Untersuchungen gleichzeitig löschen.
- Diese Mitteilung an alle Anwender des Systems weitergeben, damit diesen das Problem bekannt ist.
- Das beigefügte Antwortformular (auf Seite 5) ausfüllen und zeitnah, spätestens jedoch 30 Tage nach Erhalt an Philips zurücksenden, um zu bestätigen, dass die Anwender des Systems diese Sicherheitsmitteilung und die erforderlichen Maßnahmen gelesen und verstanden haben.
