## **Notification de sécurité produit URGENTE**

**Système Philips Azurion R1.0, R1.1, R1.2, R2.0, R2.1 et R2.2**

Perte potentielle de la fonctionnalité d'imagerie et des données cliniques stockées dans le système

Janvier 2024

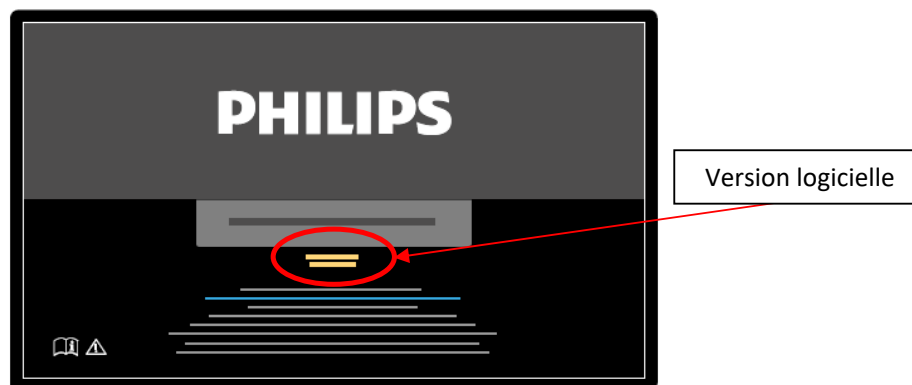
Figure 2 : Écran de démarrage du système

La version logicielle du système Philips Azurion peut être identifiée au démarrage (Figure 2).

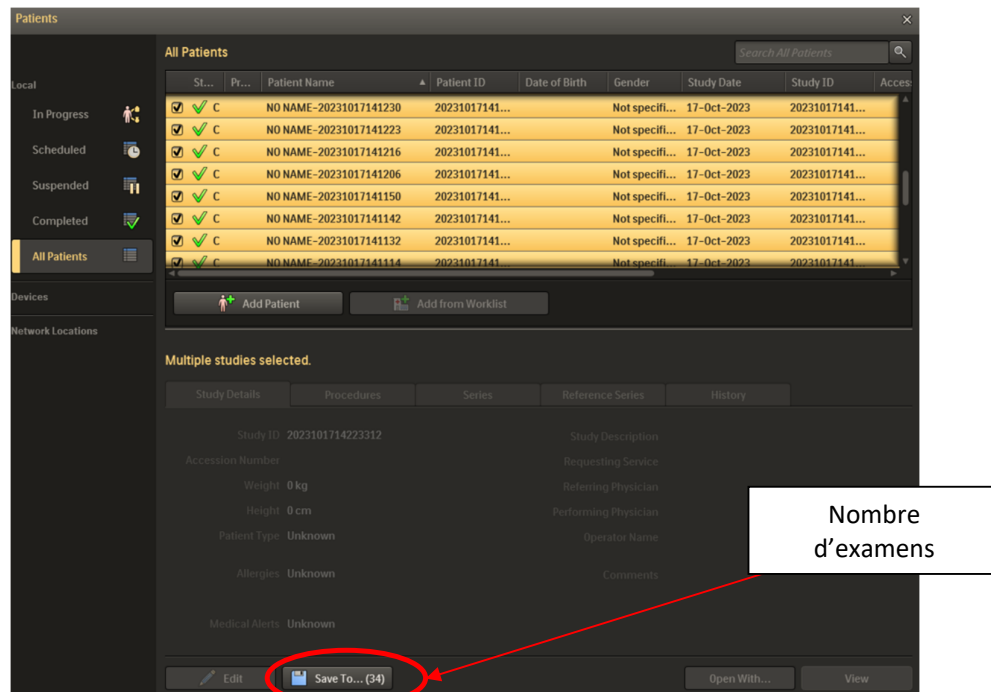
Le nombre d'examens peut être déterminé en sélectionnant tous les examens dans le tableau (Ctrl+A). Le nombre d'examens s'affiche dans la partie inférieure de l'écran, voir l'image ci-dessous.

Remarque : il n'y a aucun lien direct avec l'espace disque image utilisé. Le nombre d'examens peut être élevé lorsque le disque image n'est que partiellement rempli, si seules quelques images sont enregistrées pour chaque patient.

- Conservez cette Notification de sécurité produit urgente avec la documentation du système jusqu'à ce que Philips corrige votre système. Assurez-vous que ce courrier est placé dans un endroit où il est susceptible d'être vu/consulté.
- Essayez de réduire au maximum le nombre d'examens dans la base de données des patients, au moins en dessous de 500.

- Lors de la suppression d'examens, assurez-vous que les examens sont archivés et supprimez-les par petits lots (< 10).
- Transmettez cette notification à tous les utilisateurs du système afin qu'ils soient au courant du problème.
- Renvoyez le formulaire de réponse ci-joint (page 5) à Philips dans les plus brefs délais et au plus tard dans les 30 jours à compter de sa réception pour confirmer que les utilisateurs du système ont lu et compris cette Notification de sécurité produit ainsi que les actions à mettre en œuvre.
