Avviso di sicurezza URGENTE

Sistema Philips Azurion R1.0, R1.1, R1.2, R2.0, R2.1 e R2.2
Potenziale perdita della funzionalità di imaging e di dati clinici memorizzati nel sistema

Gennaio 2024

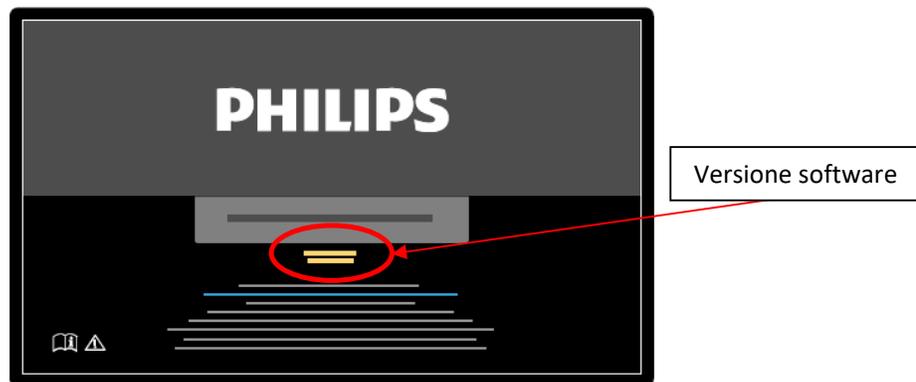
Figura 2: Schermata di avvio del sistema

La versione software del sistema Philips Azurion può essere individuata durante l'avvio (Figura 2).

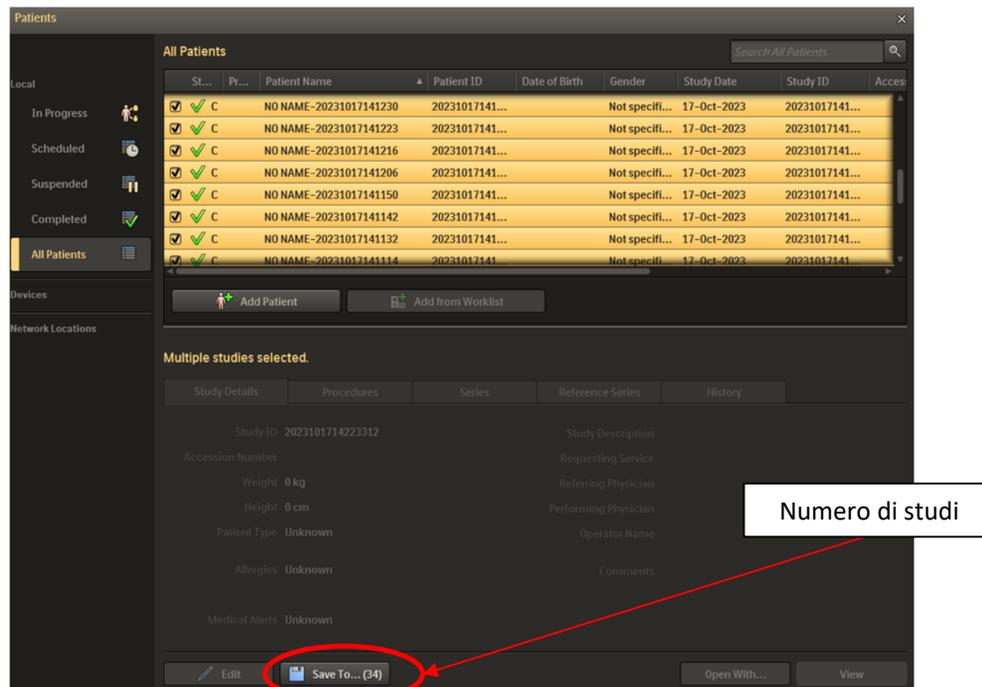
Il numero di studi può essere determinato selezionando tutti gli studi nella tabella (Ctrl+A). Il numero di studi viene visualizzato nella parte inferiore della schermata; vedere l'immagine riportata di seguito.

Nota: non esiste alcuna relazione diretta con lo spazio sul disco delle immagini utilizzato. Il numero di studi può essere elevato mentre il disco delle immagini può essere pieno solo parzialmente, nel caso in cui per ciascun paziente vengano salvate solo poche immagini.

- Conservare la presente lettera di Avviso di sicurezza urgente insieme alla documentazione del sistema fino a quando Philips non avrà eseguito le correzioni nel sistema. Assicurarsi che la lettera sia in un luogo facilmente consultabile/individuabile.
- Mantenere il numero di studi nel database dei pazienti il più basso possibile, quantomeno al di sotto di 500.

- Quando si eliminano studi, assicurarsi che gli studi siano archiviati ed eliminare gli studi in piccoli gruppi (< 10).
- inoltrare questo avviso a tutti gli utenti del sistema interessato in modo che siano a conoscenza del problema.
- Restituire il modulo di risposta allegato (pagina 5) a Philips tempestivamente e non oltre 30 giorni dalla ricezione per confermare che gli utenti del sistema hanno letto e compreso il presente Avviso di sicurezza e le azioni richieste da intraprendere.
