DRINGENDE Sicherheitsmitteilung

Azurion 7 M20 FlexArm System mit Maquet Magnus OP-Tisch

Mögliche Verzögerung oder Abbruch von Verfahren aufgrund eines Ausfalls der motorisierten Tisch- und/oder FlexArm Bewegung

08. Dez. 2023

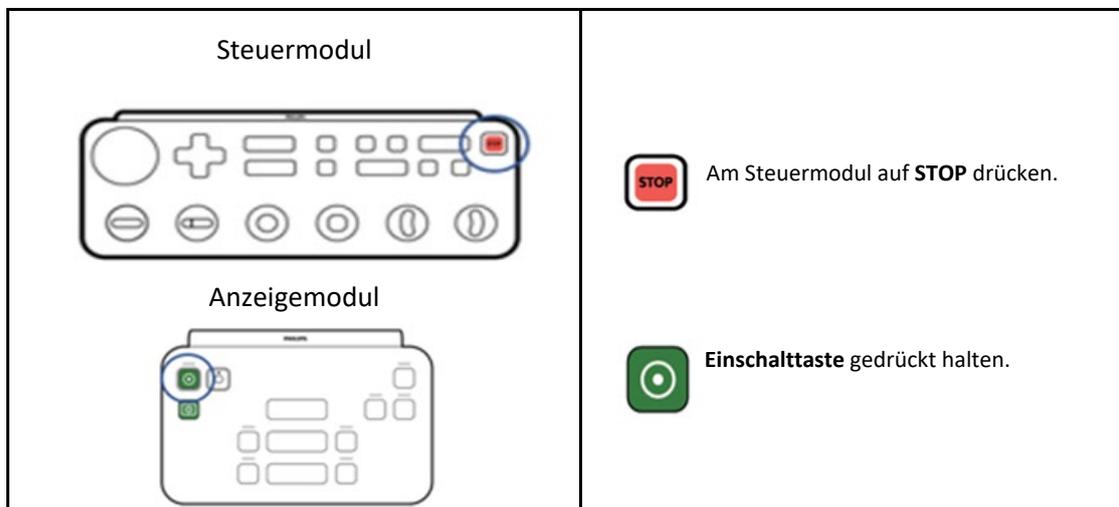
- Verbindungsproblem: Wenn sich der Detektor während eines Verfahrens in einem Abstand von etwa vier (4) cm zum Patienten befindet, kann die Verbindung zwischen FlexArm und OP-Tisch aufgrund eines Softwareproblems getrennt werden. In diesem Fall wird die Verbindung zwischen OP-Tisch und FlexArm System nach ca. 10 Sekunden automatisch wieder hergestellt. Während dieser Zeit ist keine Tischbewegung möglich.

Die Verbindung zwischen FlexArm und dem OP-Tisch kann nicht wiederhergestellt werden, wenn sich der Detektor beim Neustart des OP-Tisches weiterhin in einem Abstand von etwa vier (4) cm zum Patienten befindet. Dies führt zu einem wiederholten Verbindungsverlust zwischen FlexArm und OP-Tisch und während dieser Zeit ist keine Tischbewegung möglich. In bestimmten Situationen ist auch keine motorisierte Bewegung des FlexArm mehr möglich. Fordert der Benutzer in einem solchen Fall eine motorisierte Bewegung des FlexArm an, zeigt der FlexArm Benutzermeldungen an, in denen auf eine Kollision mit dem OP-Tisch hingewiesen wird.

- Bis zur Implementierung der Problemlösung durch Philips bei Ihrem System die folgenden Anweisungen beachten:
 - a) Den Detektor möglichst nicht in einer Entfernung von etwa vier (4) cm zum Patienten positionieren.
 - b) Wenn das Verbindungsproblem auftritt, die folgenden Schritte **in der angegebenen Reihenfolge** ausführen:
 1. Den Detektor so bewegen, dass die Entfernung zwischen dem Detektor und dem Patienten nicht länger etwa vier (4) cm beträgt.
 2. Wenn das Problem durch Bewegen des Detektors nicht behoben werden kann, die FlexArm Geometrie wie folgt neu starten:
 - o Am **Steuermodul** auf „STOP“ drücken
 - o Am **Anzeigemodul** die Einschalttaste gedrückt halten

Anschließend sind sowohl die Tischbewegung als auch die motorisierte FlexArm Bewegung wieder verfügbar.
