DRINGENDE Sicherheitsmitteilung

MR-Systeme mit 60-cm-Magnetöffnung

Ein Dichtungskleber-Defekt der Quadrature Body Spule kann zu einer Freilegung scharfer Kanten führen.

Januar 2024

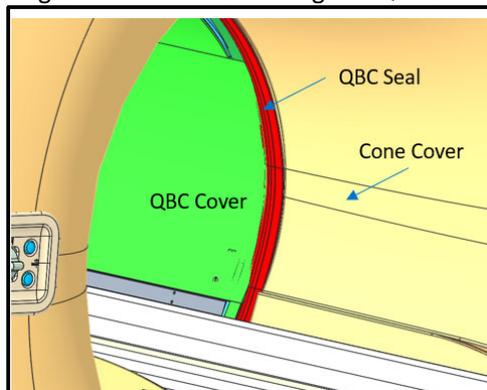
Abbildung 1. Position der Dichtung der Quadrature Body Spule

Ein Defekt des Dichtungsklebers der Quadrature Body Spule kann zu einer Freilegung scharfer Kanten führen, die mit Patienten in Kontakt kommen können. Die Dichtung der Quadrature Body Spule kann sich lockern, wenn der Patiententisch horizontal in die Öffnung des Systems hinein- und herausbewegt wird. Die Dichtung der Quadrature Body Spule (Abbildung 1) besteht aus Gummi, ist zwischen der Konusabdeckung und der Abdeckung der Quadrature Body Spule eingeklebt und soll verhindern, dass scharfe Kanten der Abdeckung der Quadrature Body Spule den Patienten während einer Untersuchung berühren.

Philips wurden drei (3) Zwischenfälle in Zusammenhang mit diesem Problem gemeldet: Ein Patient erlitt einen Schnitt an der Hand, bei einem anderen Patienten verfang sich das Haar, wodurch es zu einer Kopfhautverletzung kam, und bei einem dritten Patienten kam es zu Hautverletzungen am linken Oberarm.

Wenn sich die Dichtung der Quadrature Body Spule während des Scanvorgangs lockert, bestehen für den Patienten u.a. folgende Gefahren: Hautabschürfungen, Quetschungen, Hautverletzungen, Ausfall/Verfangen von Haaren und Gewebeläsionen.

- Im Rahmen der Vorbereitung vor einem Patientenscan:
 1. Die Dichtung der Quadrature Body Spule zwischen der Konusabdeckung und der Abdeckung der Quadrature Body Spule auf Lösung überprüfen.

2. Wenn festgestellt wird, dass sich die Dichtung der Quadrature Body Spule gelöst oder gelockert hat, **die Spule sofort außer Betrieb nehmen**.
 3. An Ihren Ansprechpartner beim Philips Kundendienst wenden.

- Wenn sich die Dichtung der Quadrature Body Spule während eines Patientenscans lockert:
 1. Den **Scan umgehend beenden** und den Patienten vom System entfernen.

Philips wird sich mit Ihnen in Verbindung setzen, um einen Termin für den Besuch eines Kundendiensttechnikers in Ihrer Einrichtung zu vereinbaren, bei dem die Dichtung der Quadrature Body Spule Ihres Systems ersetzt wird (Referenz FCO78100573). Philips plant die Implementierung der Korrekturmaßnahmen im 3. Quartal 2024 zu beginnen.
